PROCES VERBAL DE DESCRIPTION

La société requérante me demande de procéder au procès verbal de description de l'immeuble situé sur la commune de TRELON (59132) 22 rue Roger Salengro cadastré section D numéro 514.

22 RUE ROGER SALENGRO
59132 TRELON

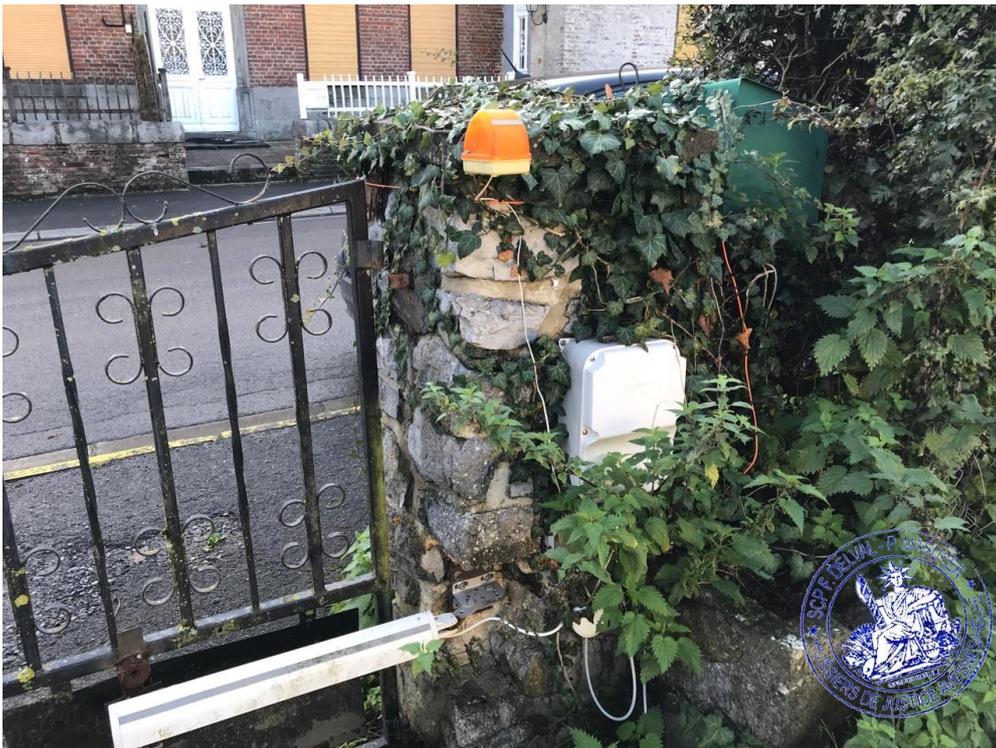
Il s'agit d'un pavillon individuel plain- pied avec grand jardin notamment sur arrière clôturé. Les clôtures sont vétustes. Le terrain est arboré mais actuellement mal entretenu. Il s'agit d'une maison avec parement crépi en bon état apparent. La toiture comporte des tuiles bétons en bon état apparent présence de mousse (défaut d'entretien). Les gouttières pvc sont en état apparent (défaut d'entretien) Présence d'un puit avec système de récupération des eaux de pluies dont le fonctionnement est à vérifier. Je constate sur arrière des barils pvc semi enterrés façade arrière. Le diagnostiqueur déclare que cela permet de récupérer le trop plein des eaux pluviales. Mlle Baron déclare que les barils n'étaient pas présents lorsqu'elle occupait le logement. Je constate un branchement pvc sur arrière douteux. Mlle Baron déclare que ce branchement n'existait pas avant son départ de l'immeuble. Je demande au diagnosteur de vérifier ce branchement celui ci déclare que monsieur évacue les eaux pluviales avec les eaux usées. A signaler que les eaux usées et pluviales doivent être séparés. La maison est raccordée au tout à l'égout. Les menuiseries extérieures sont en bois double vitrage. Le vernis est usagé par manque d'entretien. Elles comportent des volets en bois en bon état le vernis est usagé (manque d'entretien) Présence d'un portail façade avant et portillon métallique. Le portail était motorisé. Je constate que le système de motorisation est en mauvais état ainsi que la serrure du portail. L'immeuble comporte un garage.

9. système de motorisation en mauvais état

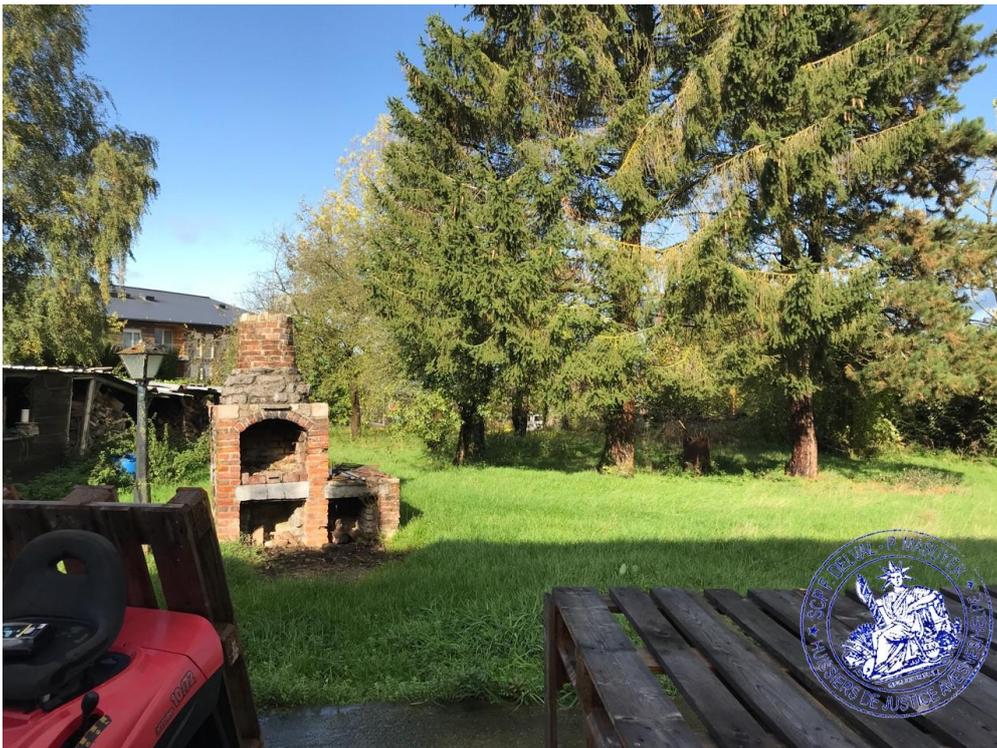
11. grand jardin sur arrière arboré

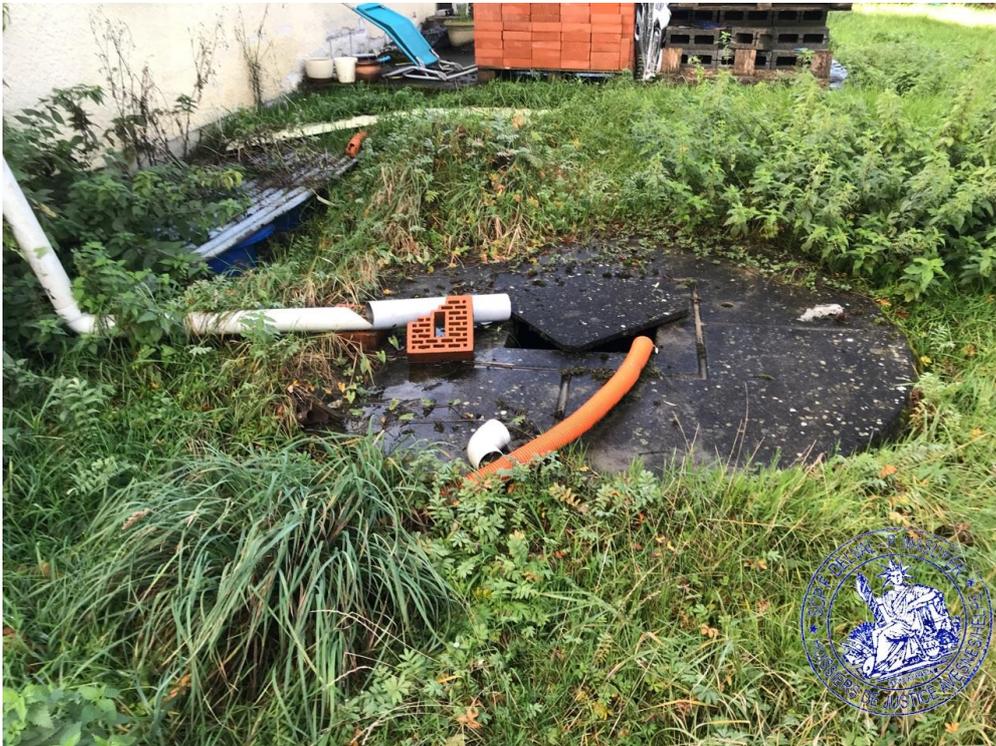
20. branchement effectué sur le puit

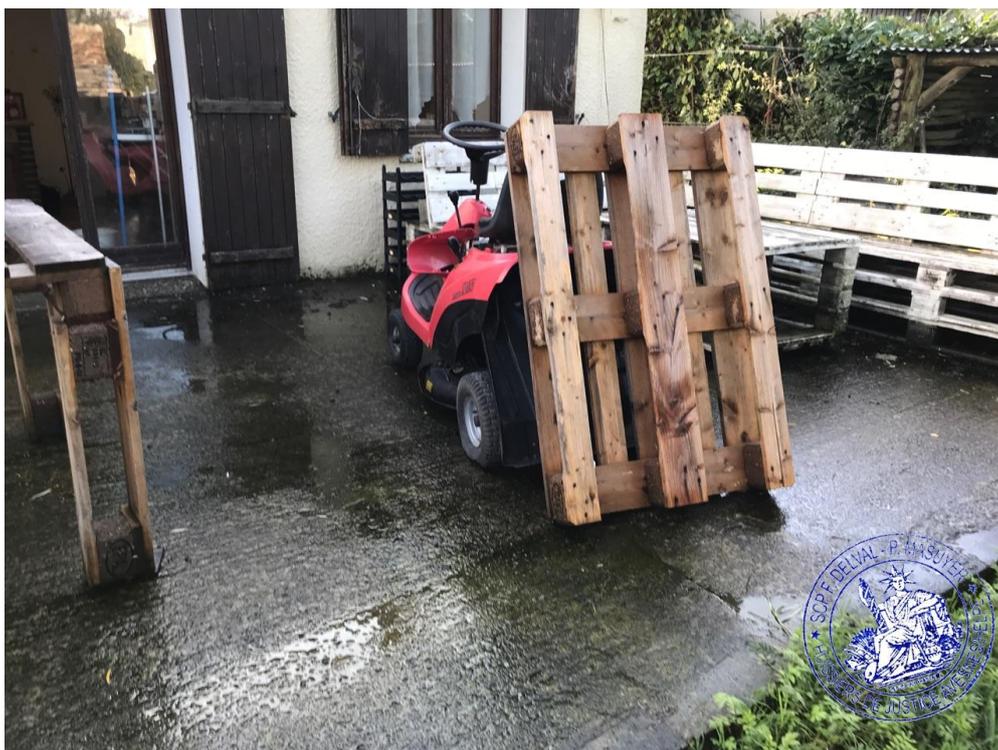
25. terrasse sur arrière en état apparent

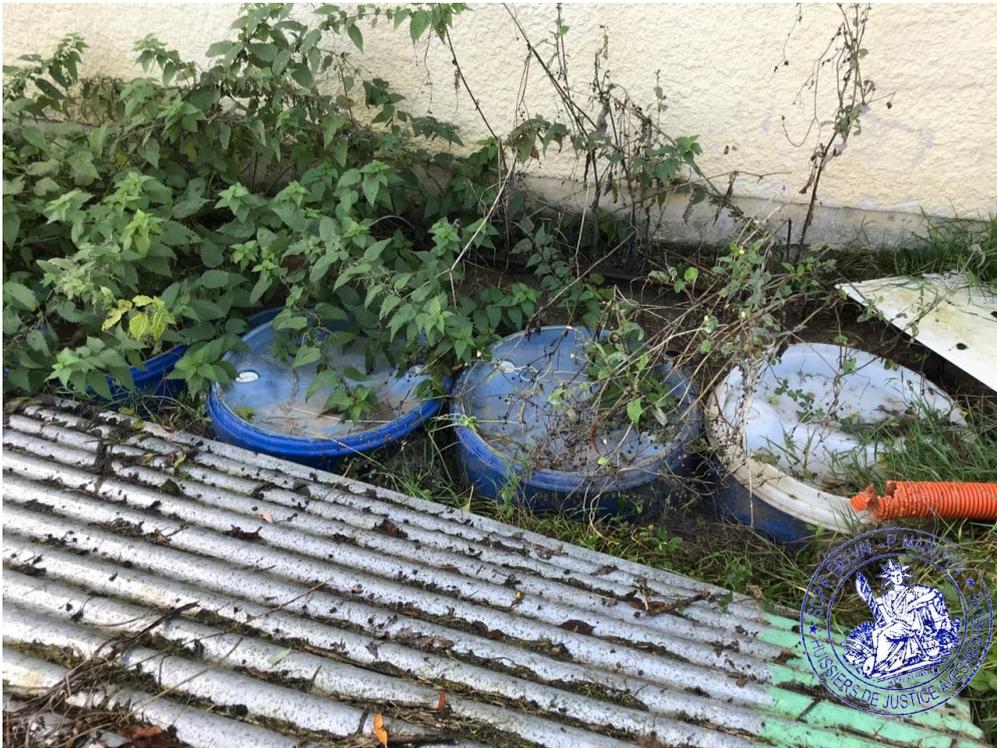
26. barils pour récupérer le trop plein des eaux pluviales

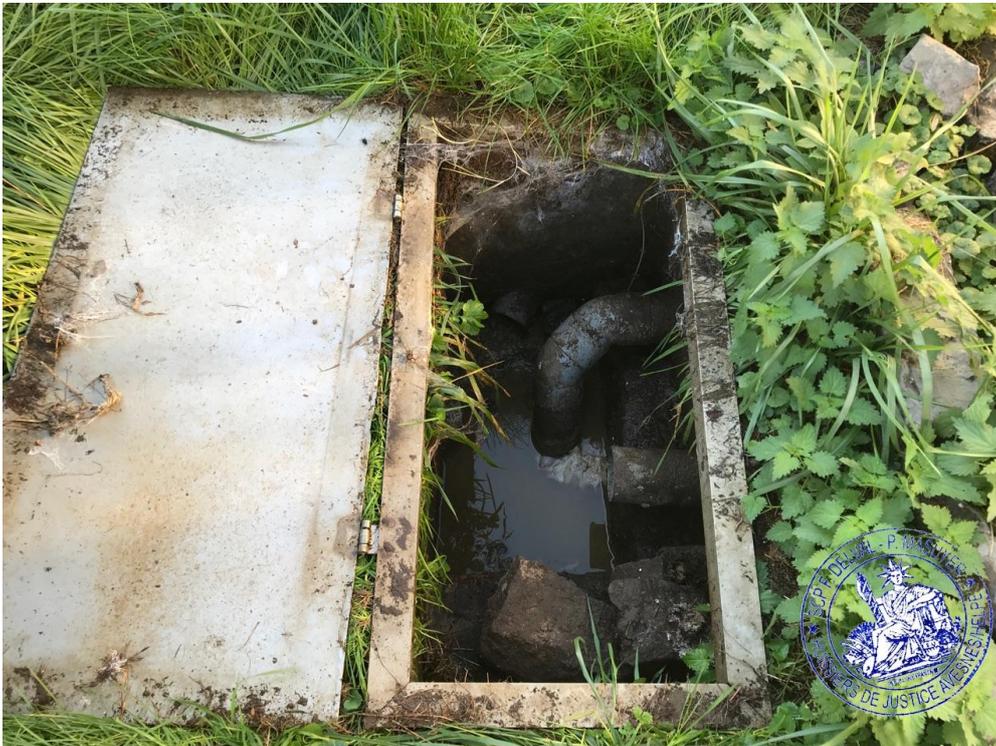
34. regard situé sur le terrain avant à côté porte d'entrée

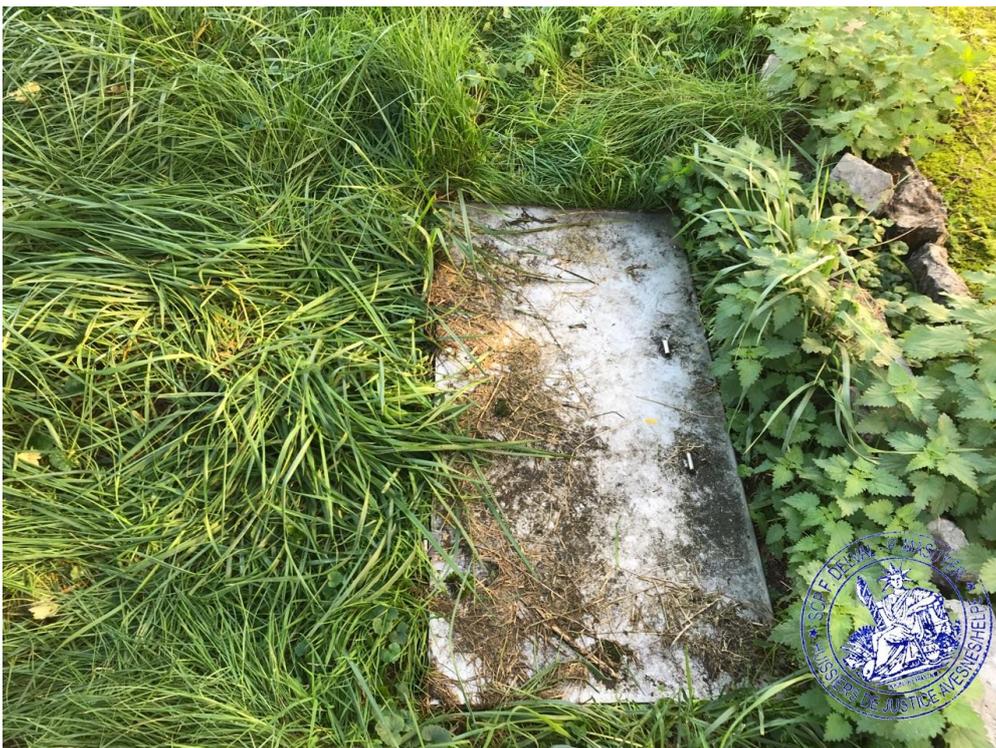
35. regard précité

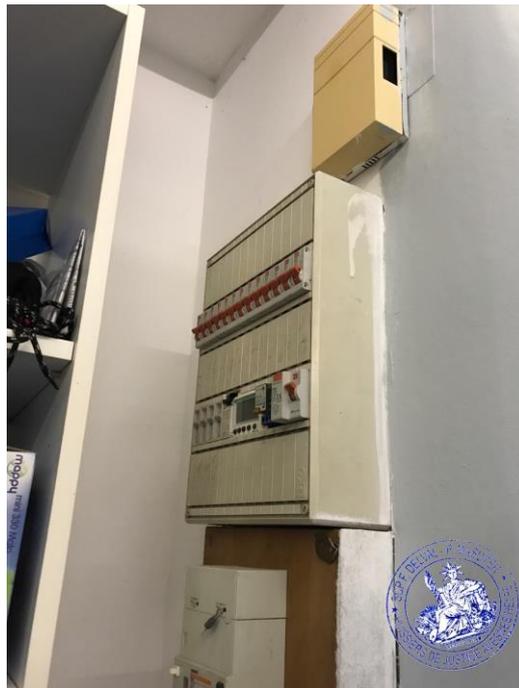
L'**équipement électrique** comprend un tableau électrique en bon état. L'entrée et le couloir comportent des petites lampes au niveau du plafond en bon état apparent.

3. tableau électrique à côté de la porte d'entree

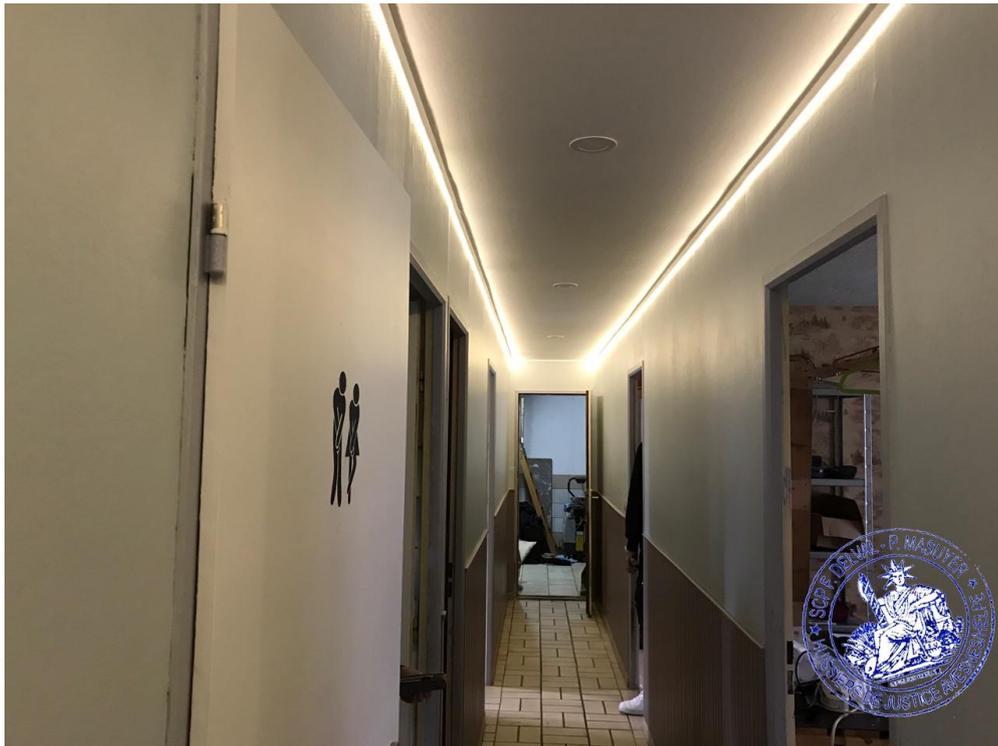
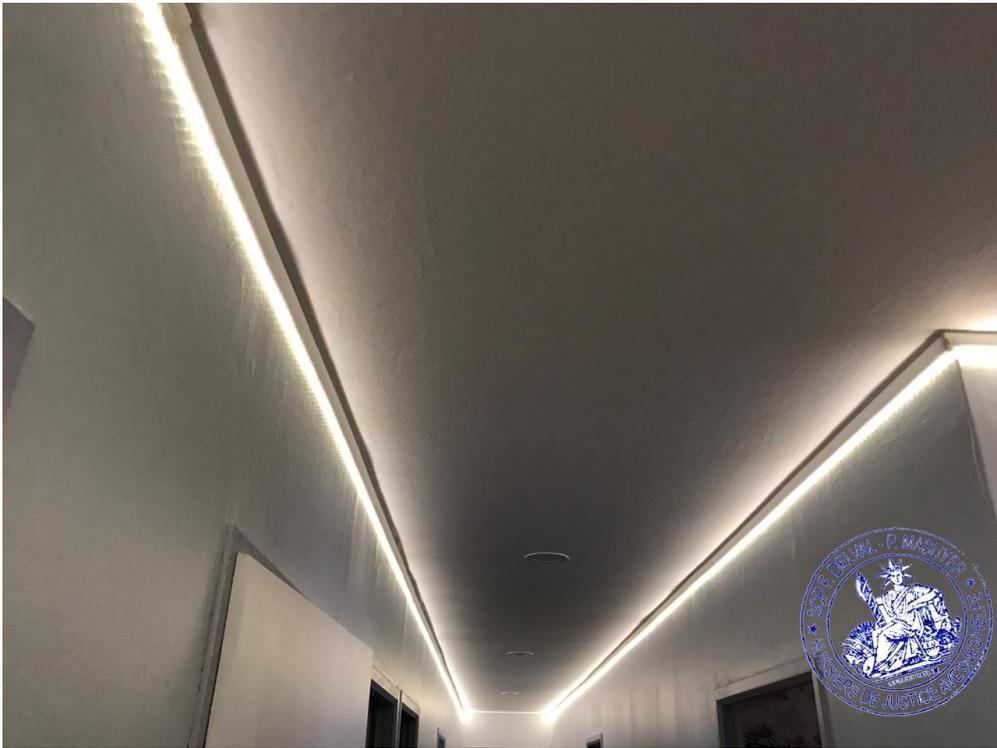
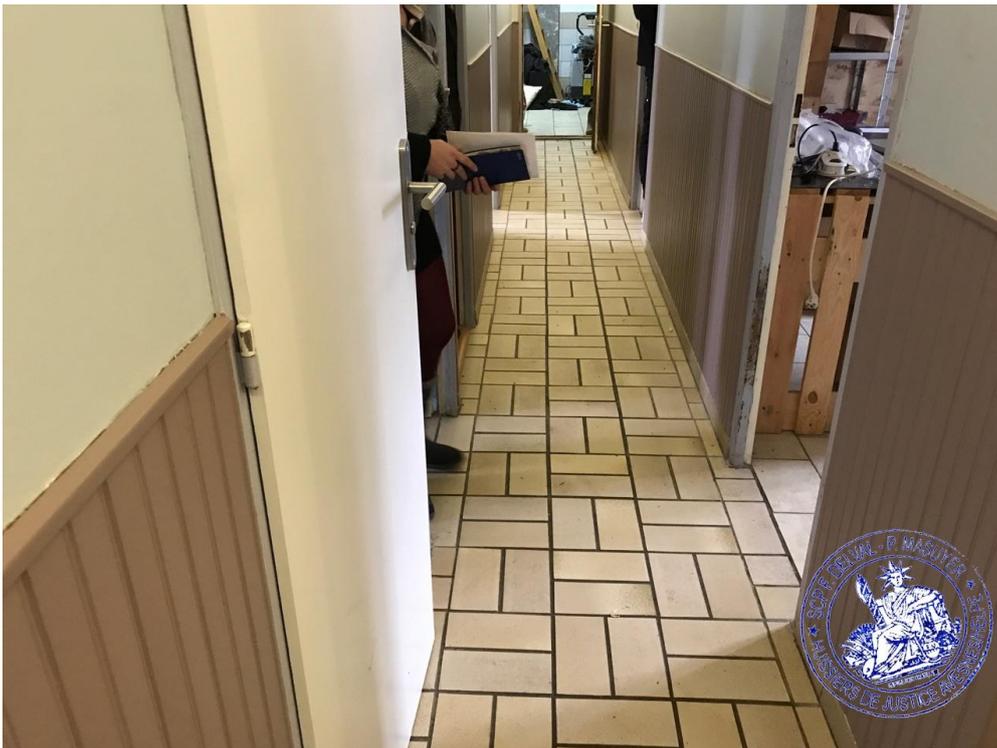
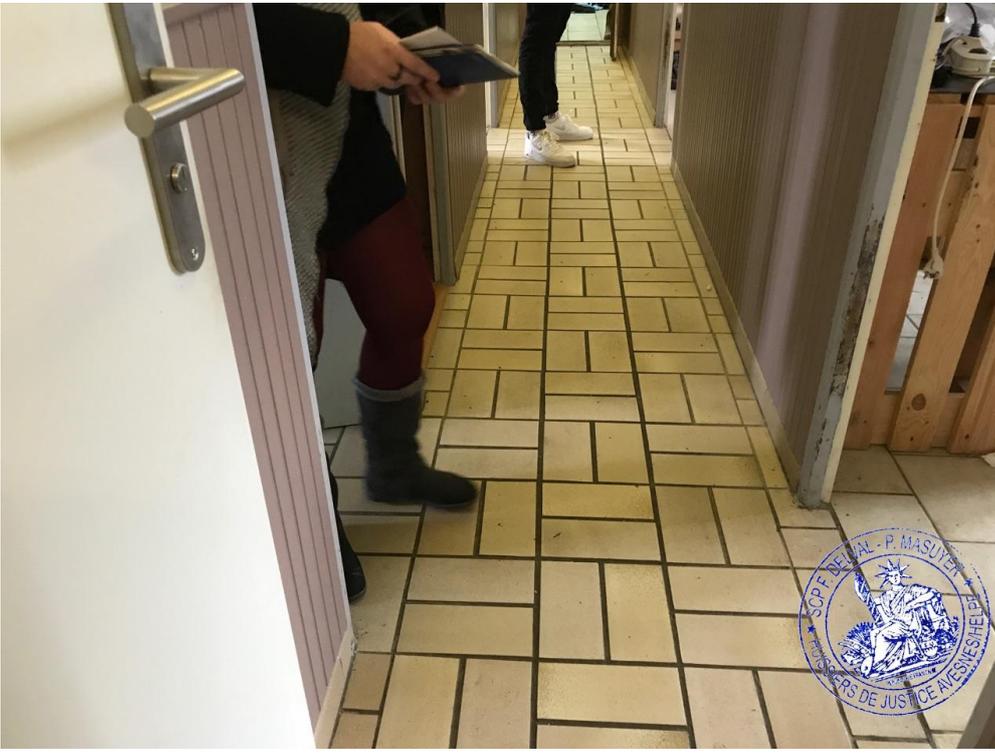
4 spots intégrés au plafond ne fonctionnent pas. Ils ne sont pas raccordés selon le diagnostiqueur. Le plafond comporte comme à l'entrée de la tapisserie peinte en blanc en bon état. Présence de loupiotes au plafond en bon état de fonctionnement. Les murs comportent de la tapisserie en bon état plus lambris similaire à l'entrée en bon état. Le carrelage au sol plus plinthes au sol sont en bon état apparent. Ce couloir dessert cuisine, WC, deux chambres, une salle d'eau, une salle de bains avec sauna (Mlle Baron déclare qu'il lui appartient et est démontable) elle ne me présente pas de facture ; accès également au garage, chaufferie et grenier dans le garage. Je constate que les bâtis des portes intérieures situées dans le couloir comporte en grande majorité des traces de morsures de chien.

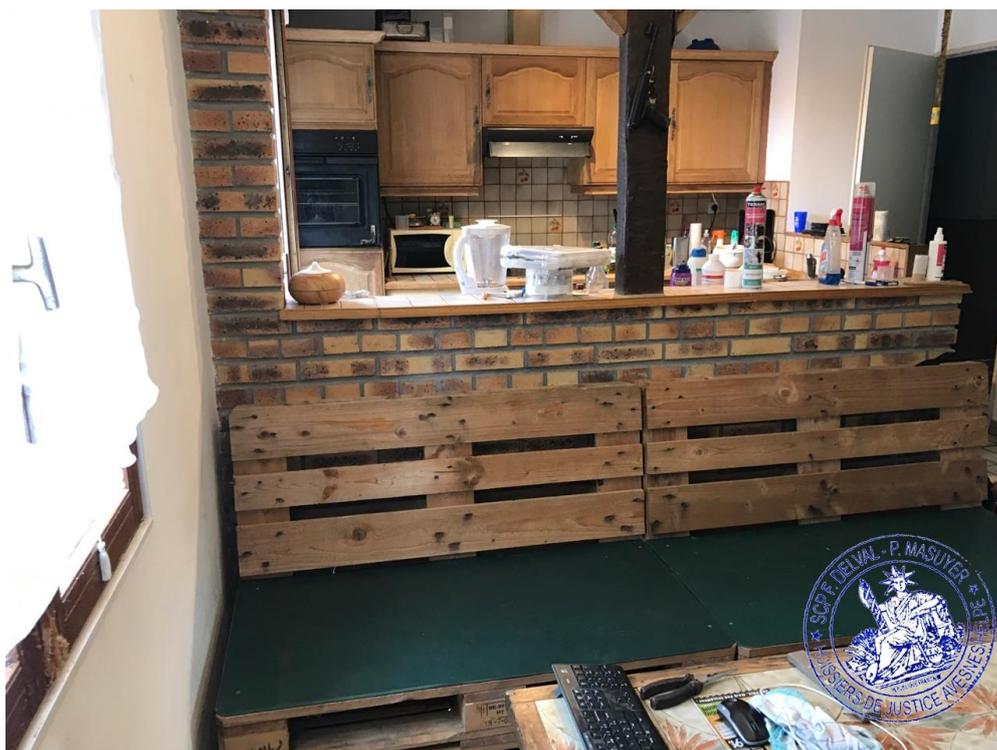
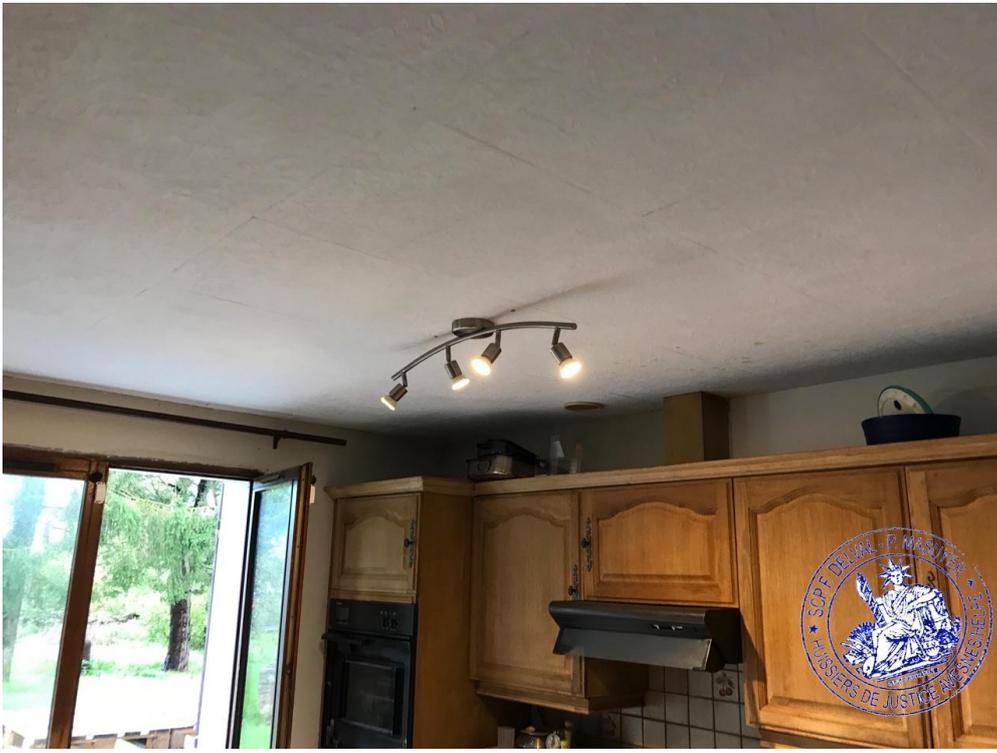
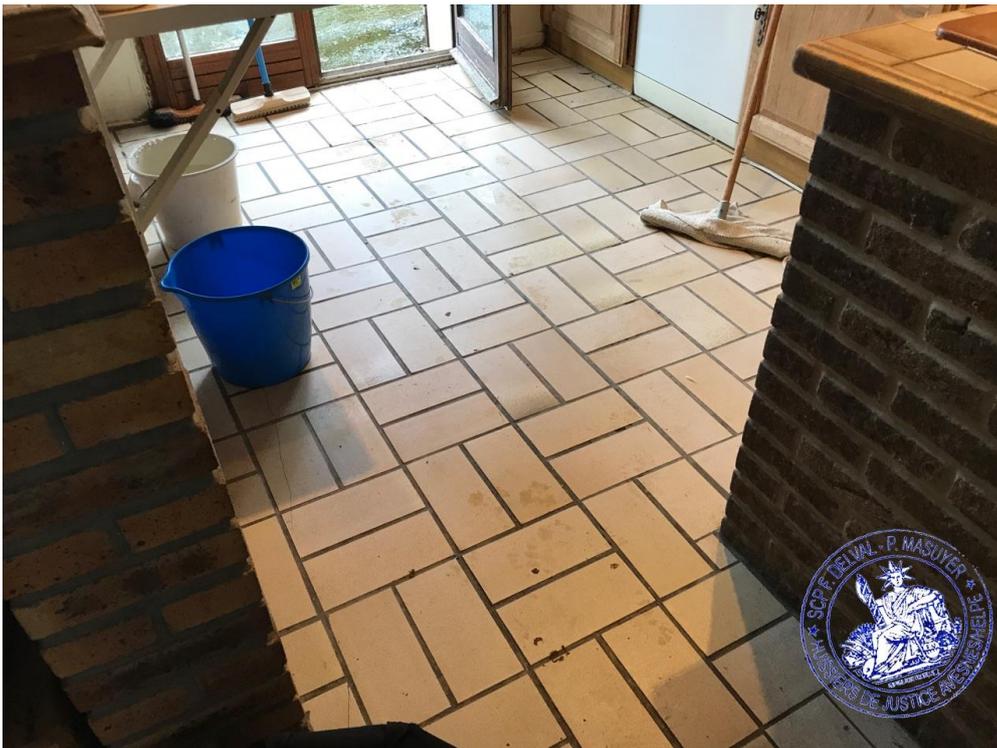
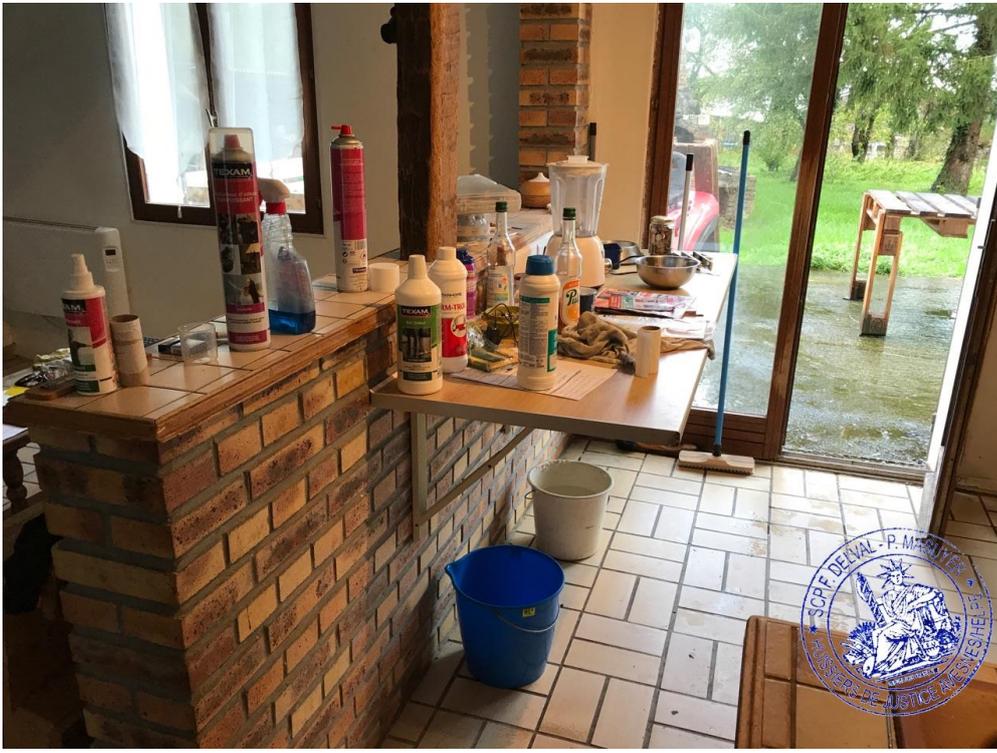
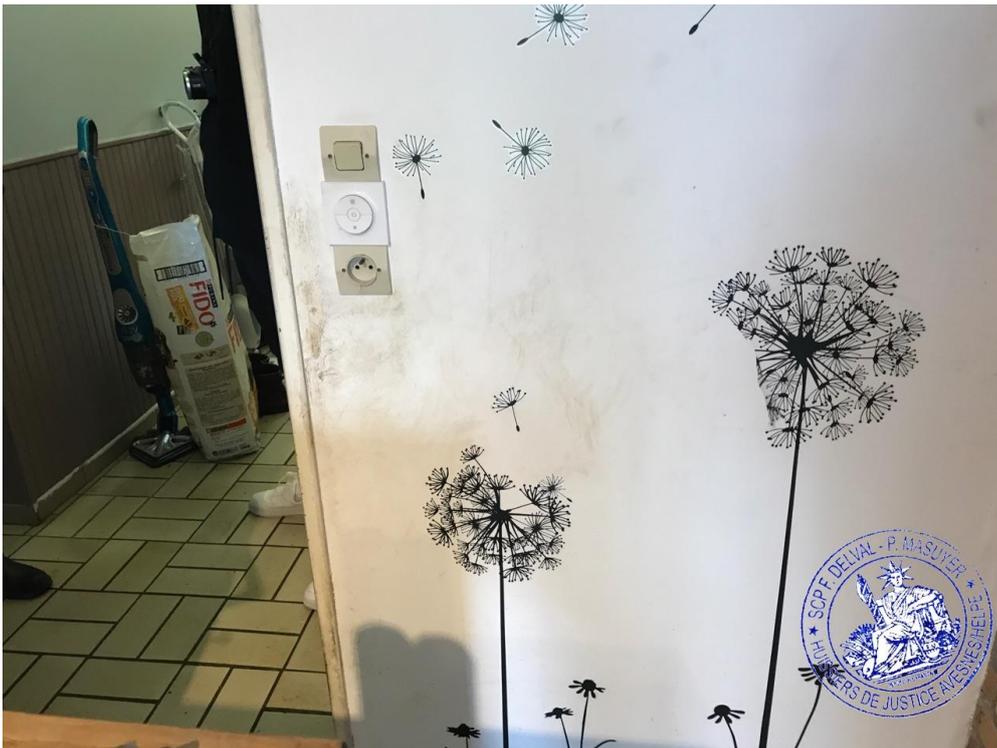
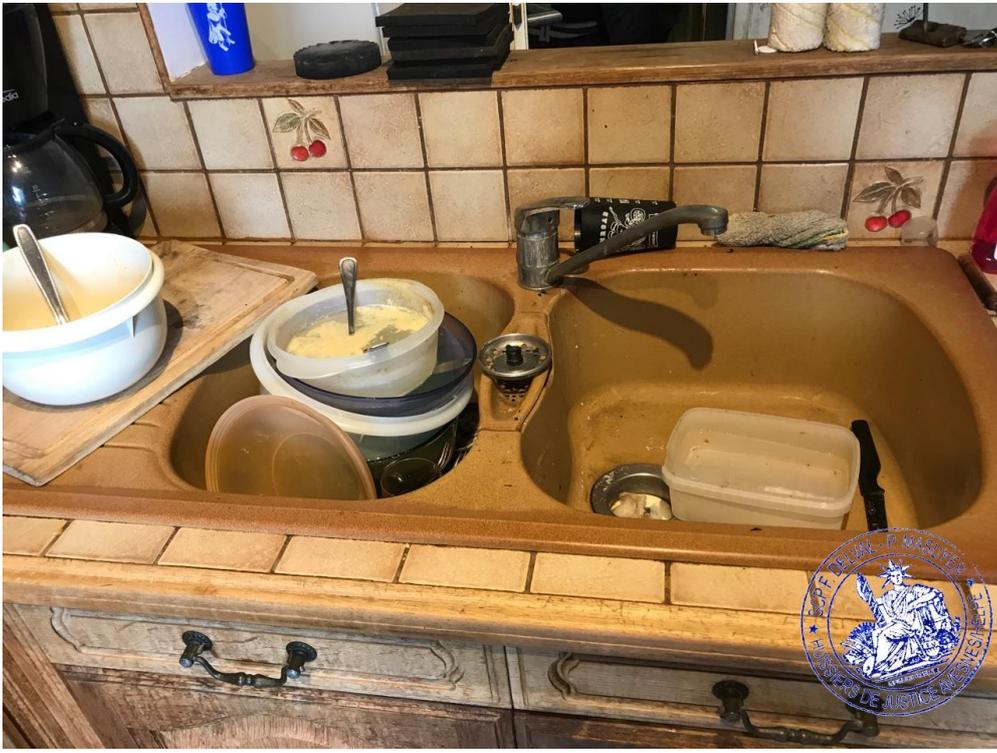
L'**accès** s'effectue par une porte simple en mauvais état : trous important sur cette porte isoplane entre la cuisine et le couloir de distribution.

Le **sol** est recouvert de carrelage en état d'usage normal, de couleur beige. Je relève quelques carreaux fêlés.

Les **murs** sont recouverts de papier peint en mauvais état.

Le **plafond** est recouvert de dalles de plafond en bon état, spots, avec ampoules. Je relève de multiples tâches.

Présence d'une bouche obstruée

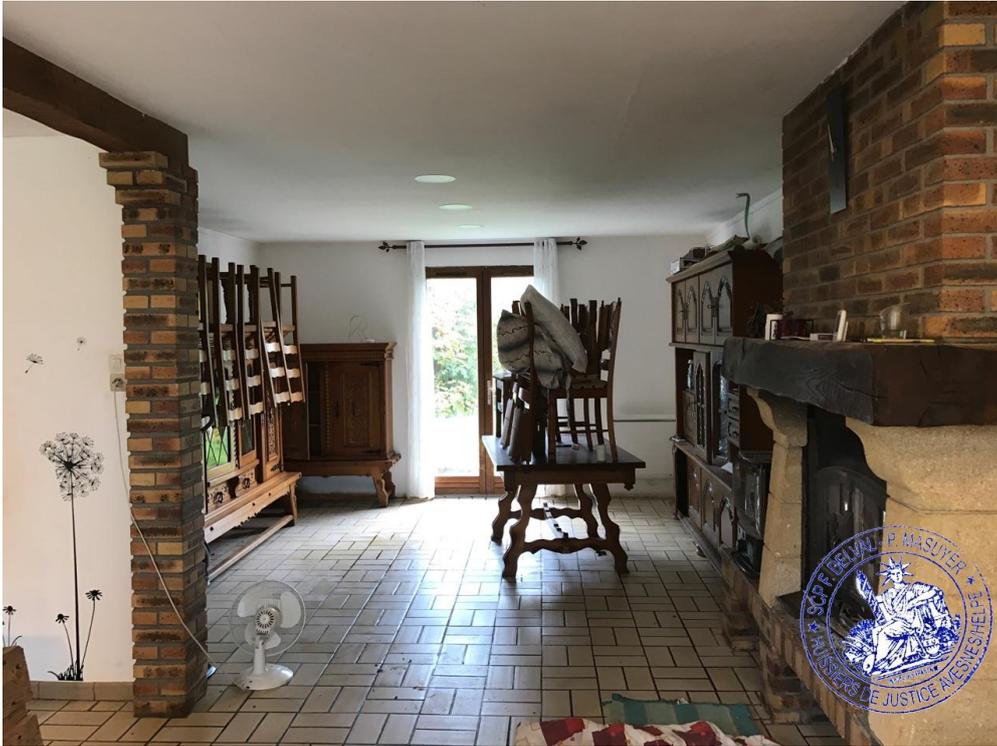
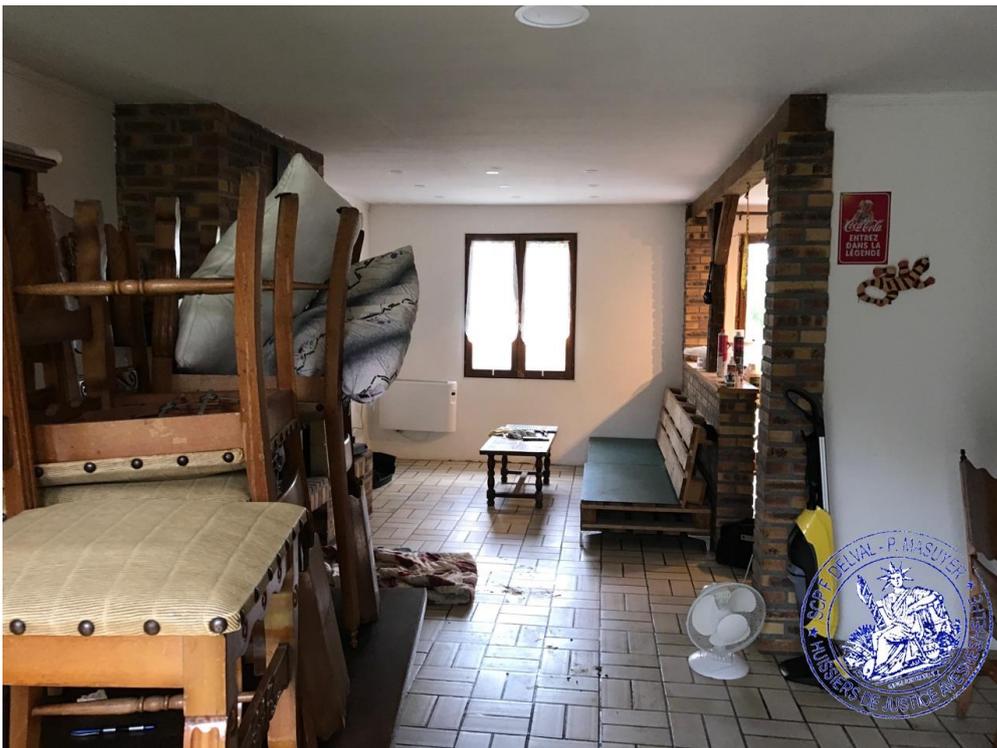
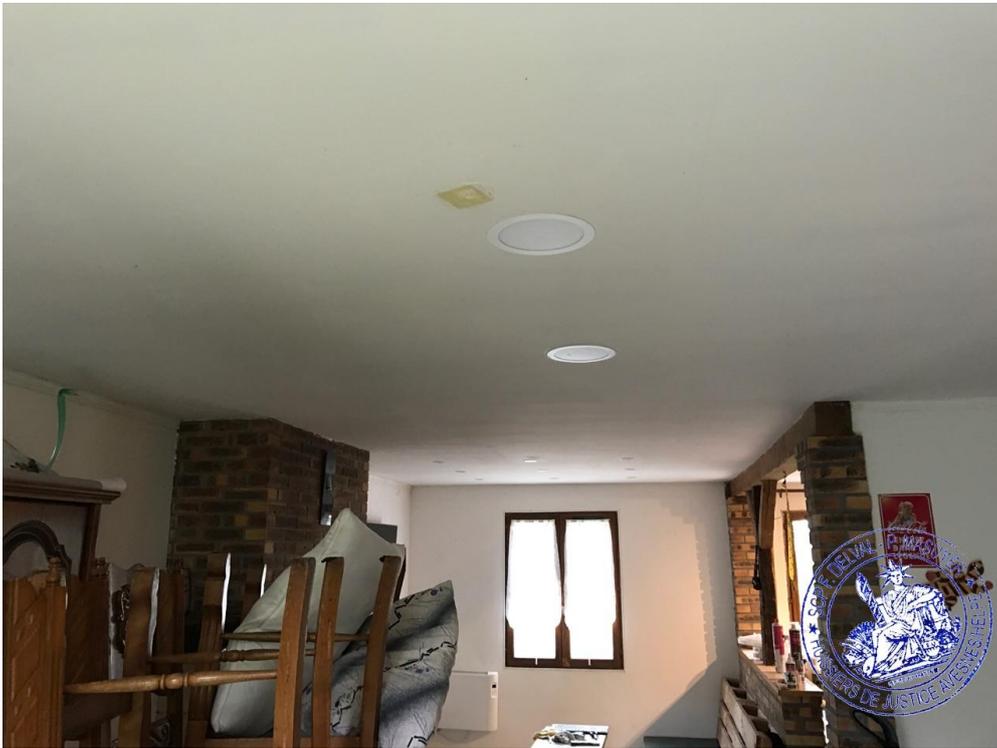
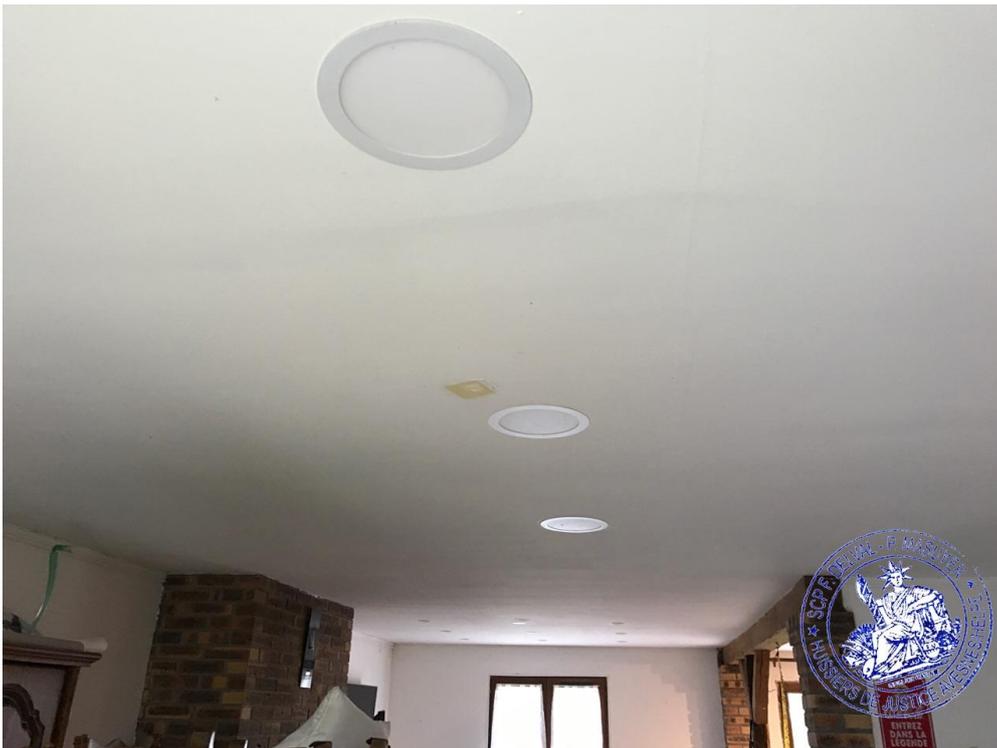
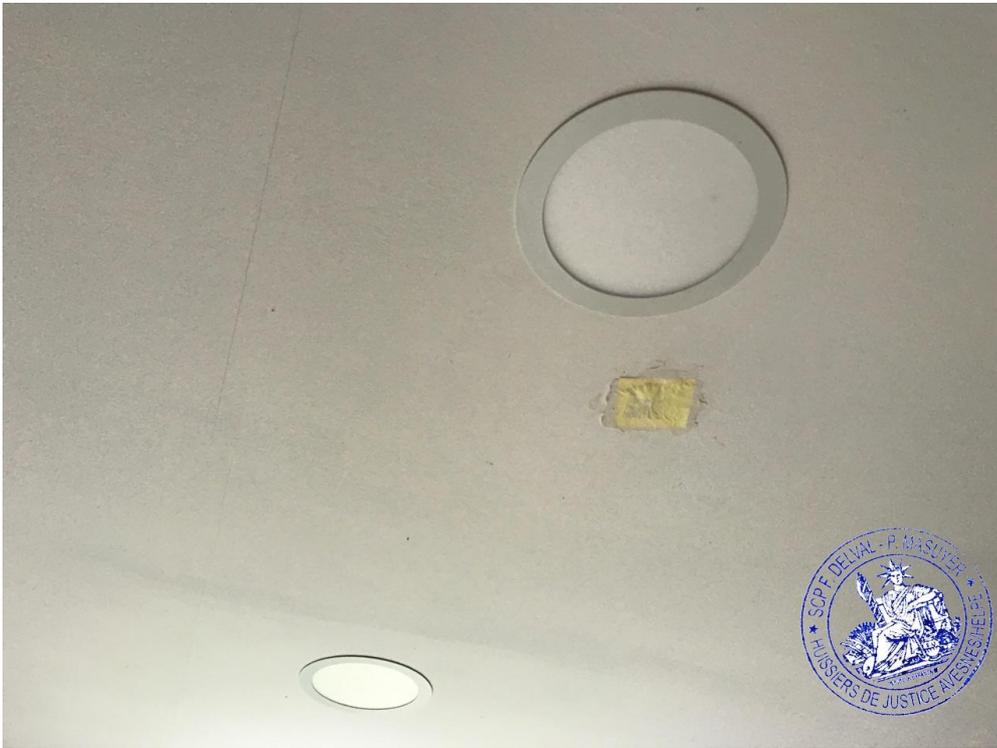
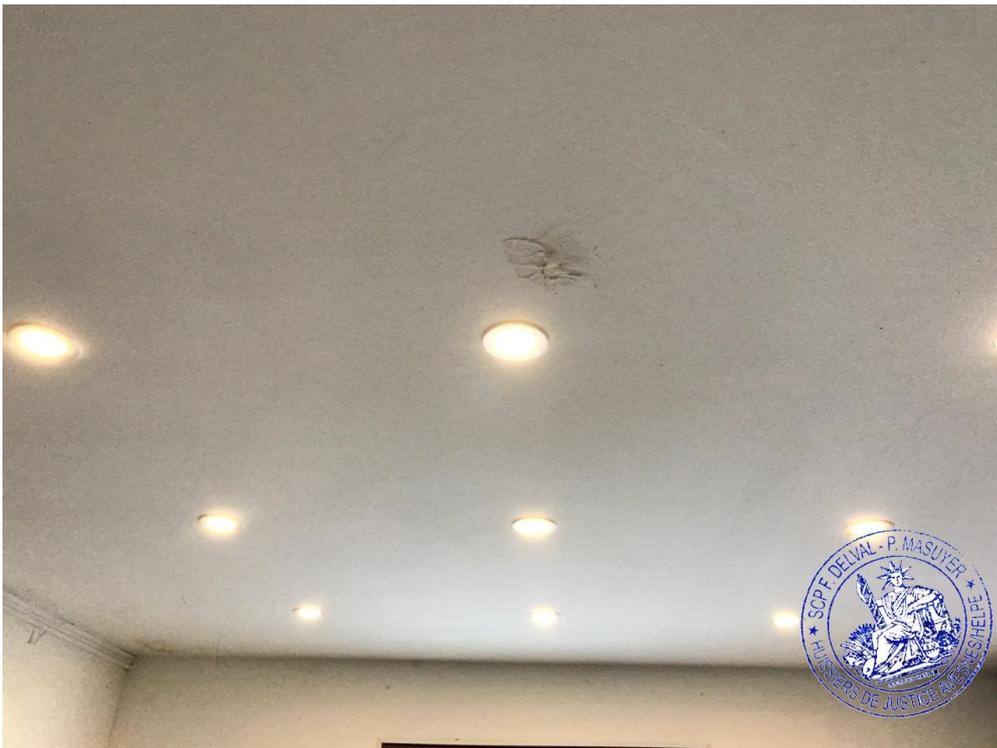
Le **sol** est recouvert de carrelage en bon état, de couleur beige. Je relève quelques carreaux fêlés et de multiples salissures. Présence d'excréments

Les **murs** sont recouverts de peinture en état d'usage normal, de couleur blanche. Je relève quelques salissures. Coups et salissures liés à un animal

Le **plafond** est recouvert de peinture en état d'usage normal, de couleur blanche, spots intégrés, avec ampoules. Présence de trous grossièrement rebouchés.

L'**éclairage naturel** de la pièce est assuré par deux portes-fenêtres en mauvais état, de couleur marron, sans coffrage, ouverture battant double, châssis bois, double vitrage. Traces de griffes de chiens sur chacune des portes fenêtres

La pièce comporte deux portes fenêtres bois double vitrage elles comportent des traces de griffes et morsures

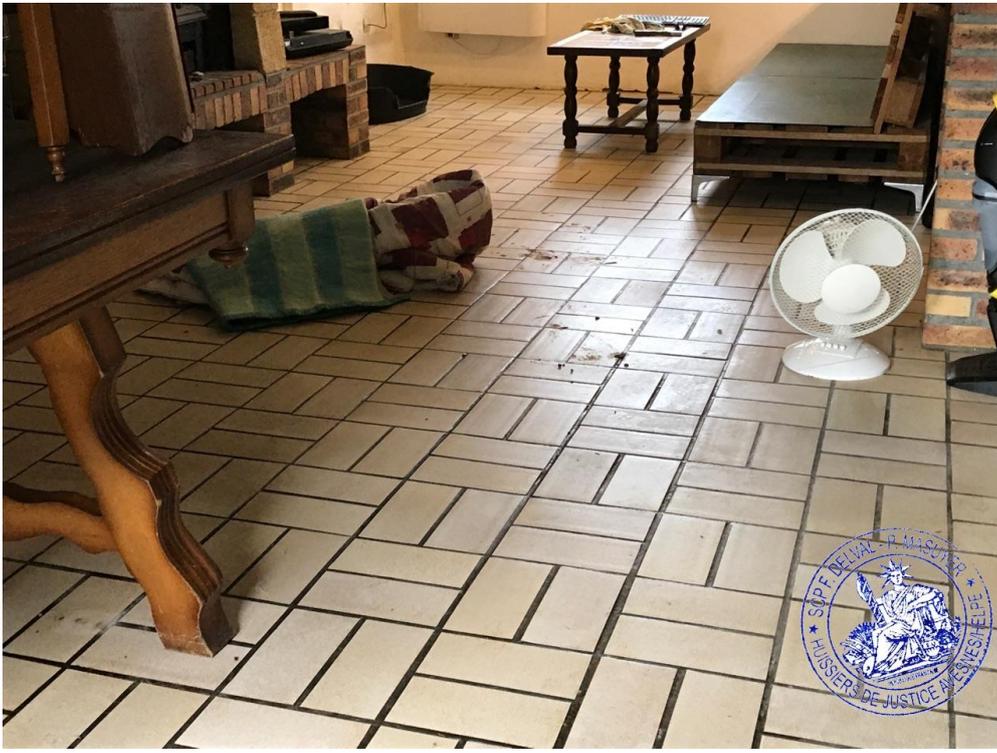
13. Selon les déclarations de Mlle BARON, la cheminée est tubée

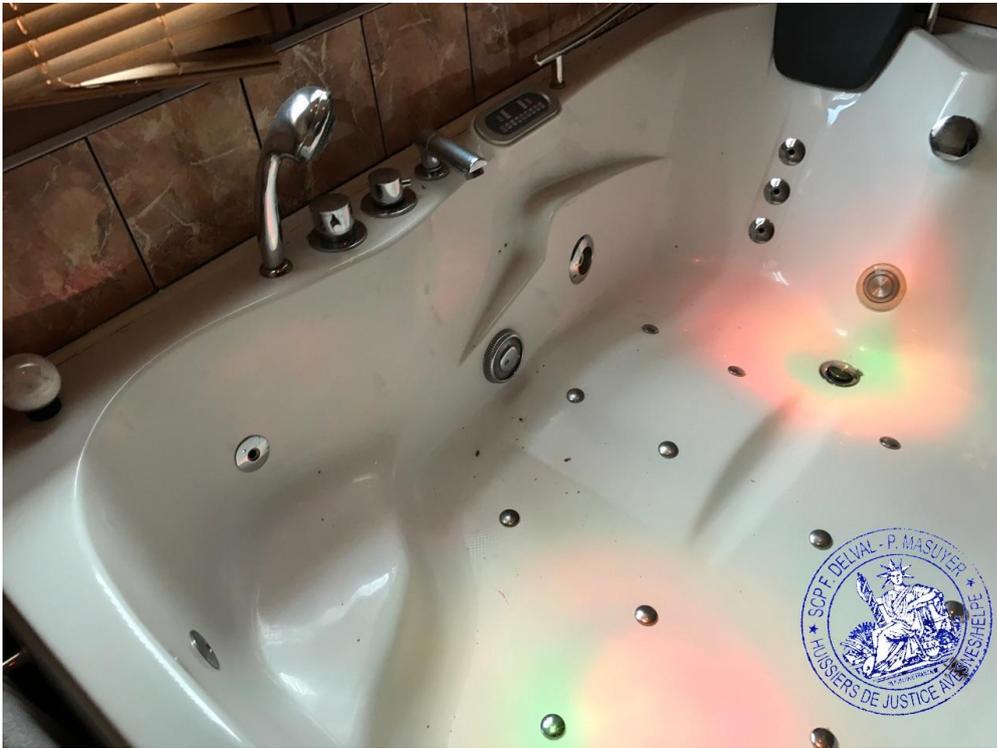
7. Baignoire balnéo en bon état apparent

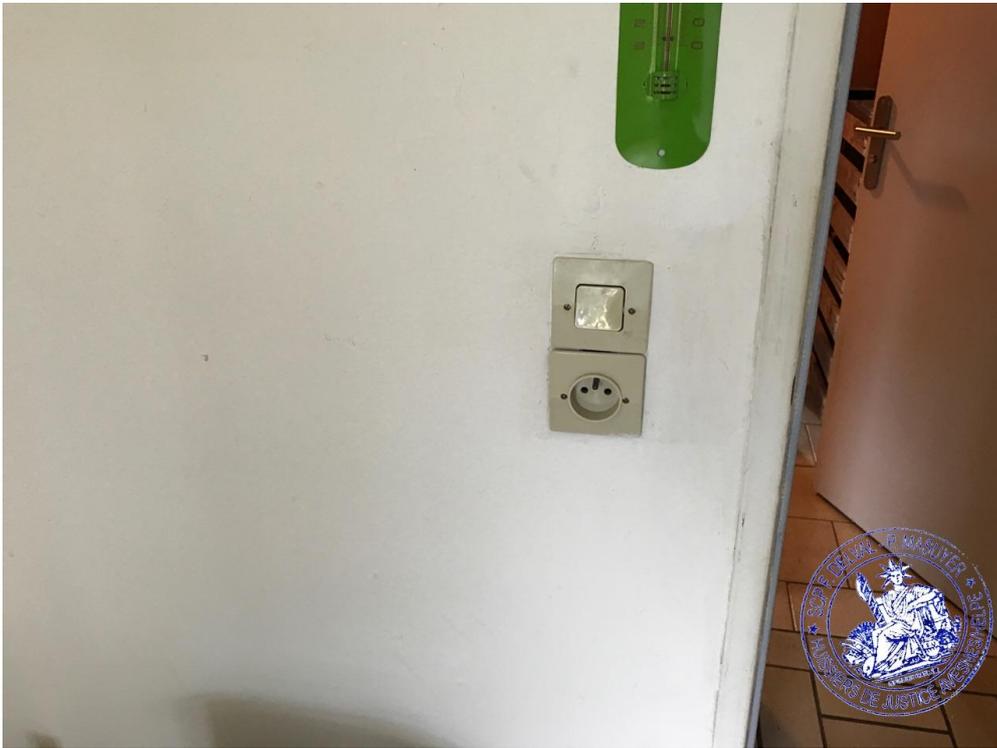
3. bouche peut être rattachée à la cheminée
