PROCES VERBAL DE DESCRIPTION

La société requérante me demande de procéder au procès verbal de description de l'immeuble situé sur la commune de TRELON (59132) 22 rue Roger Salengro cadastré section D numéro 514.

22 RUE ROGER SALENGRO
59132 TRELON

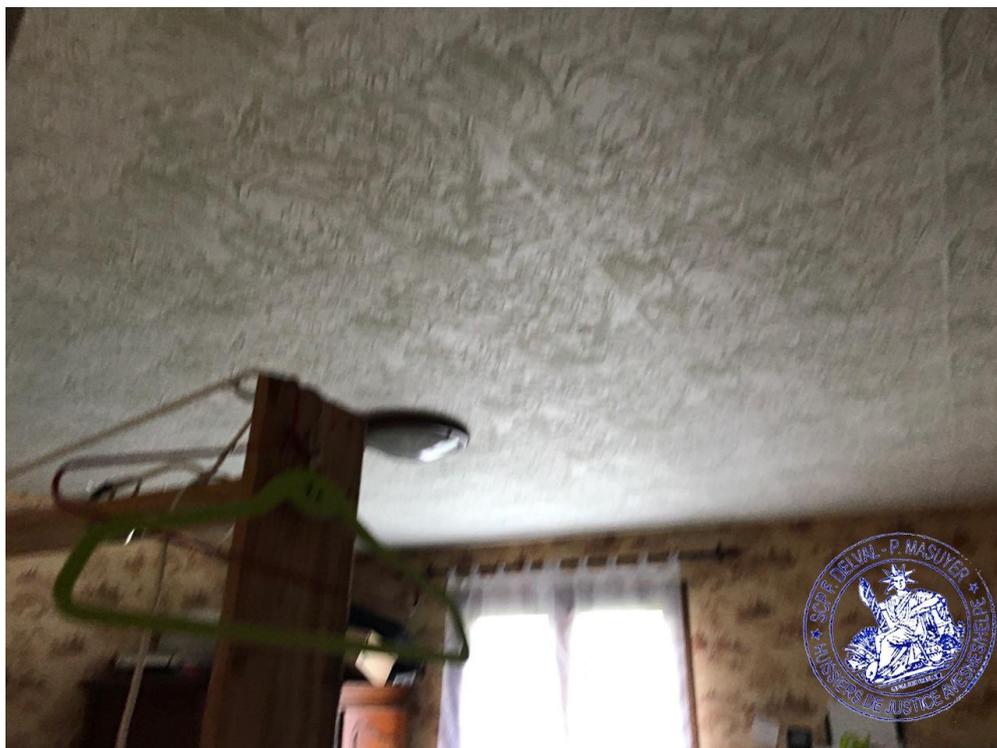
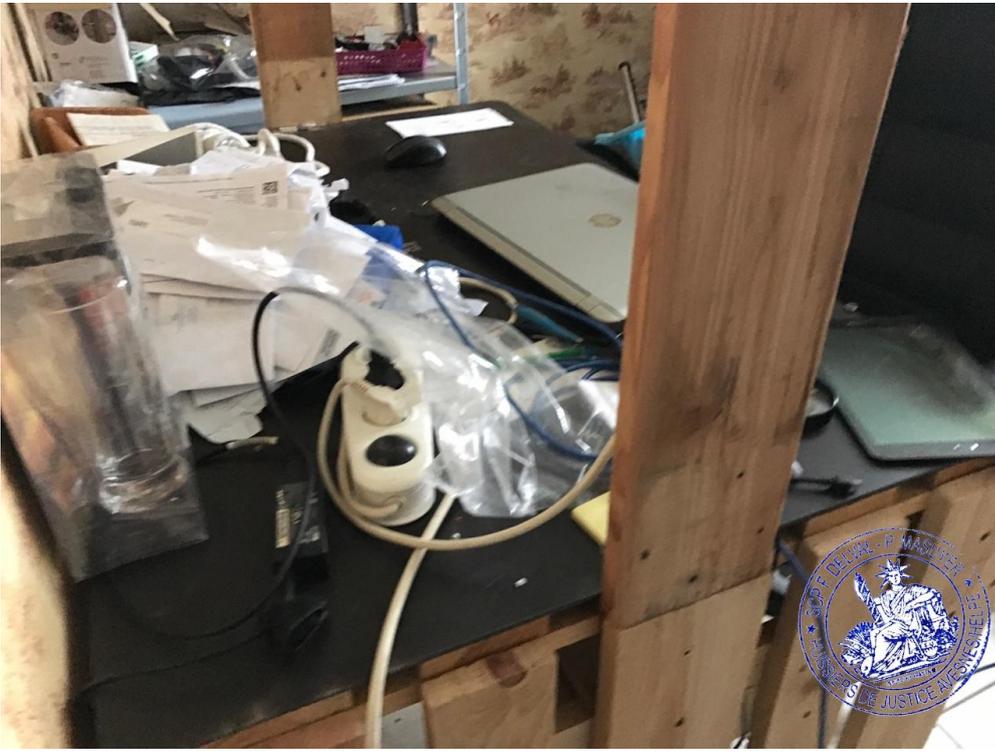
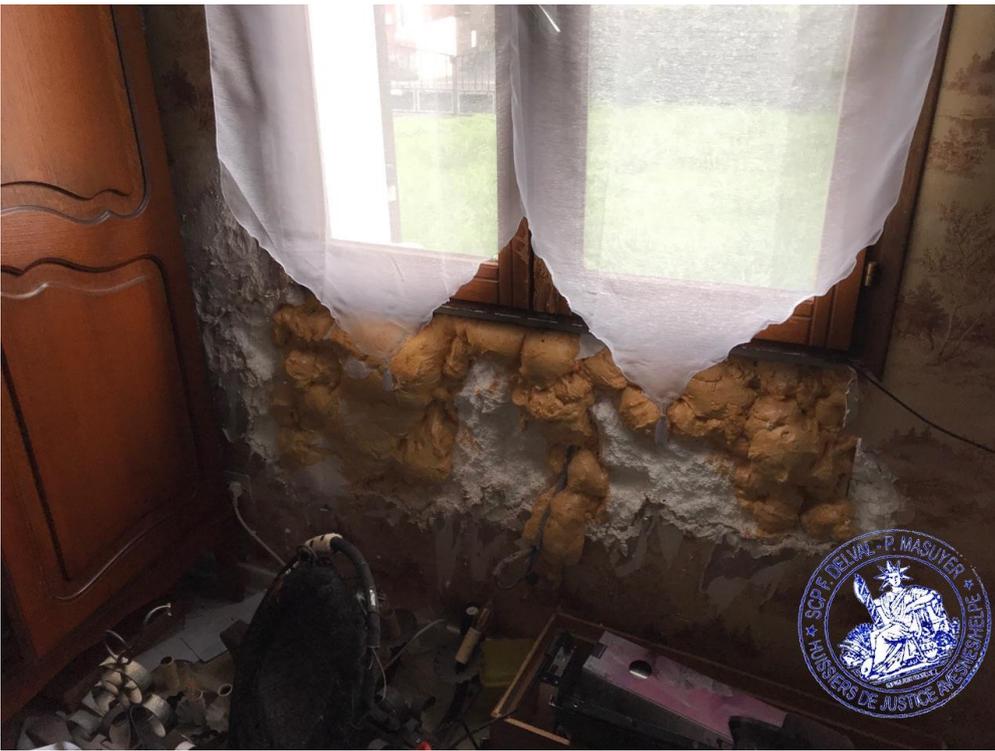
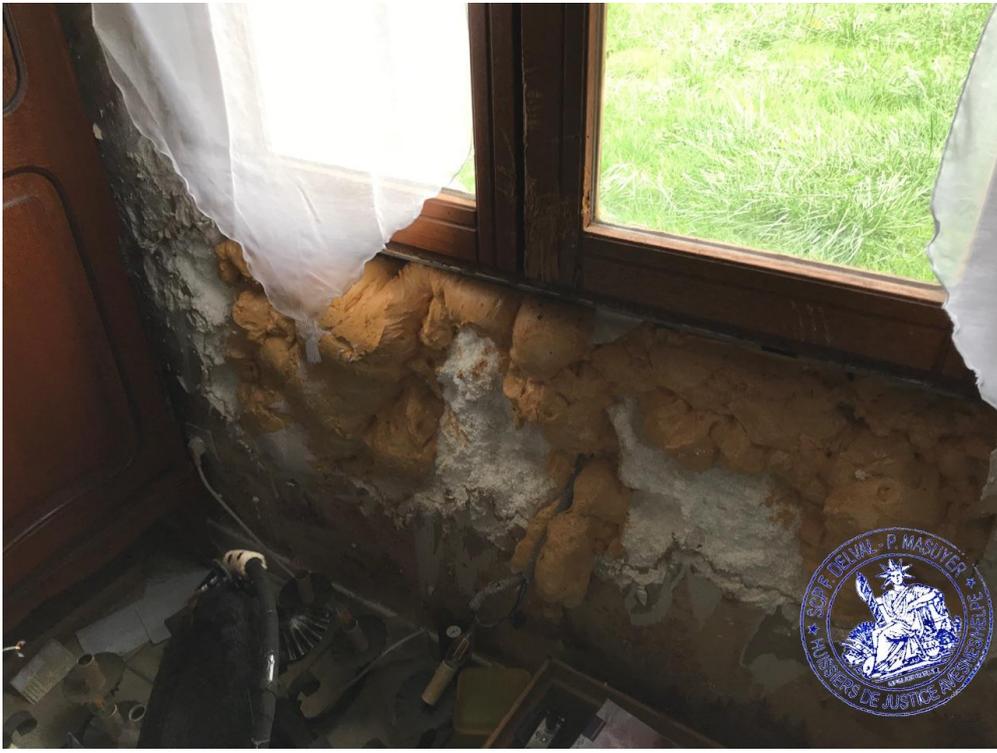
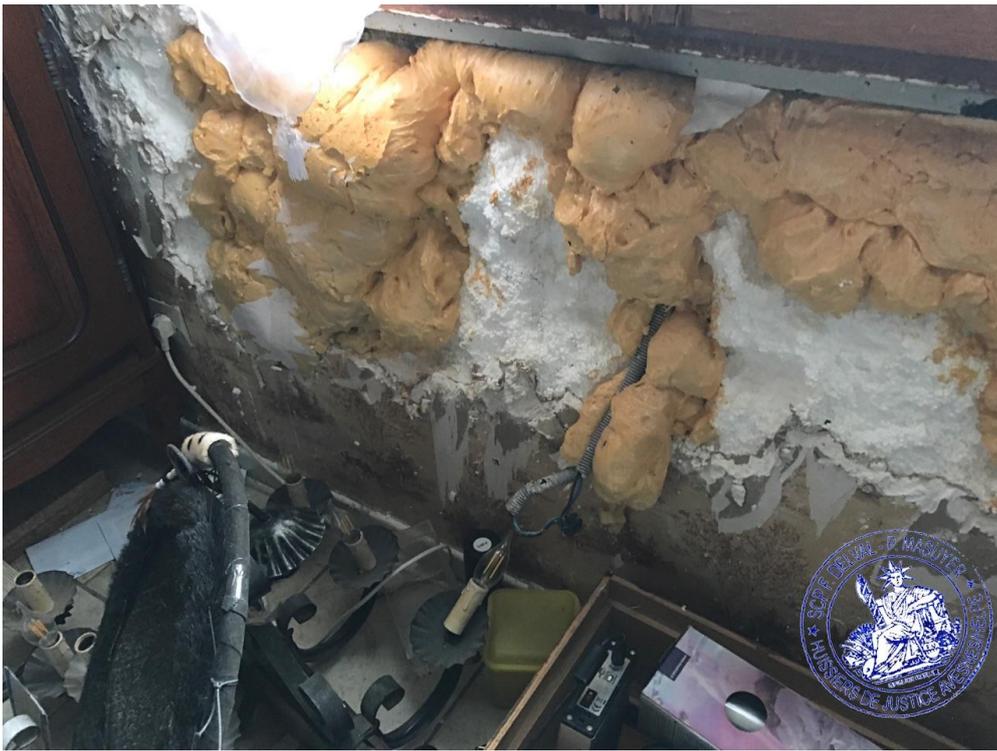
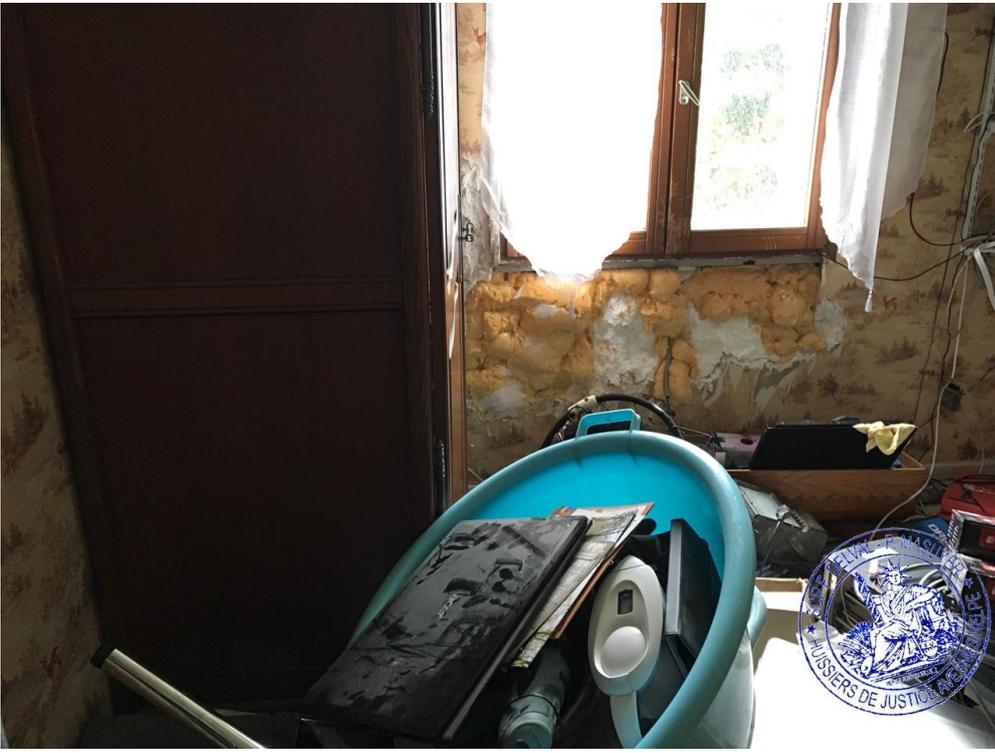
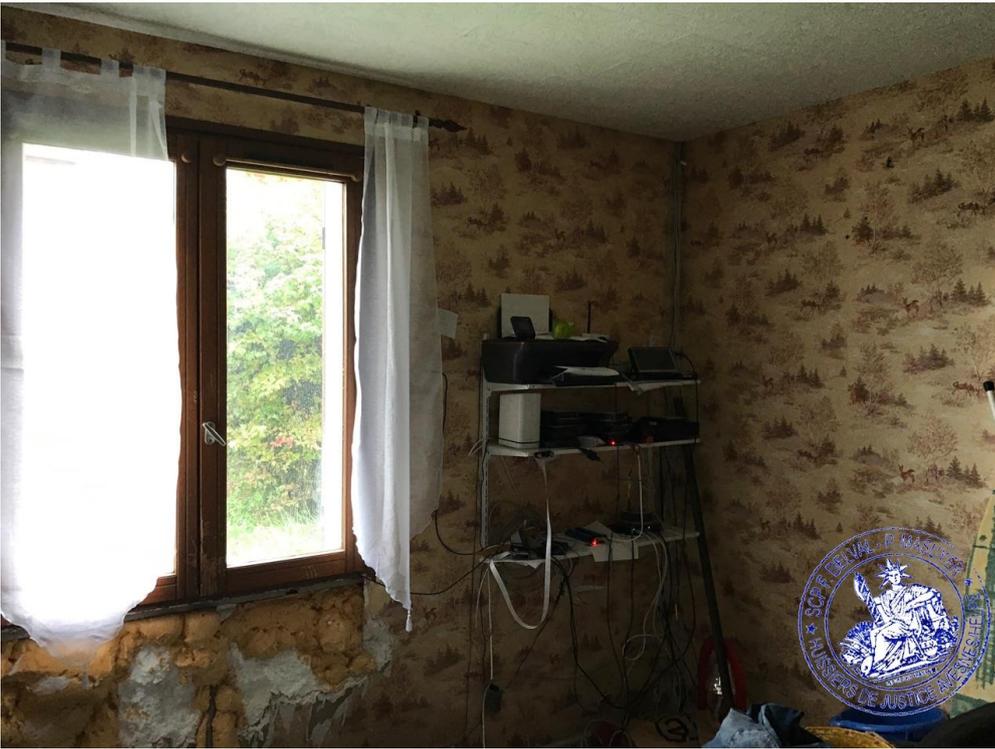
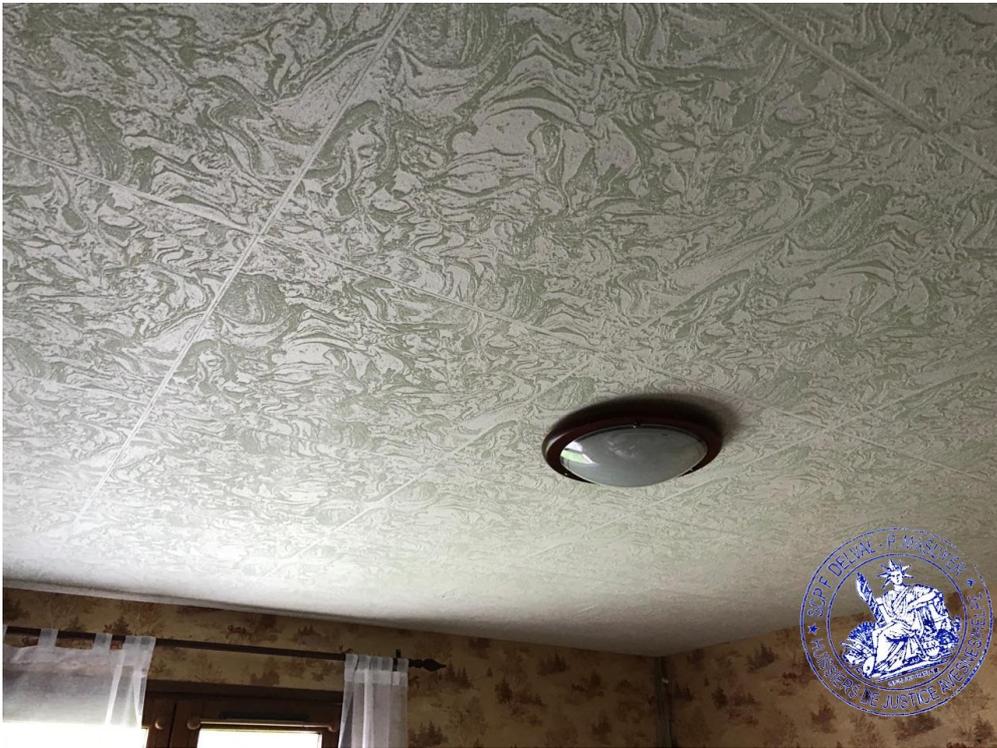
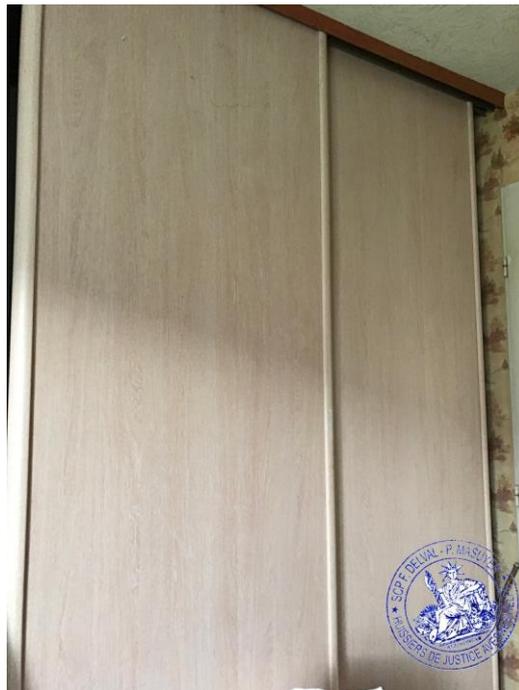
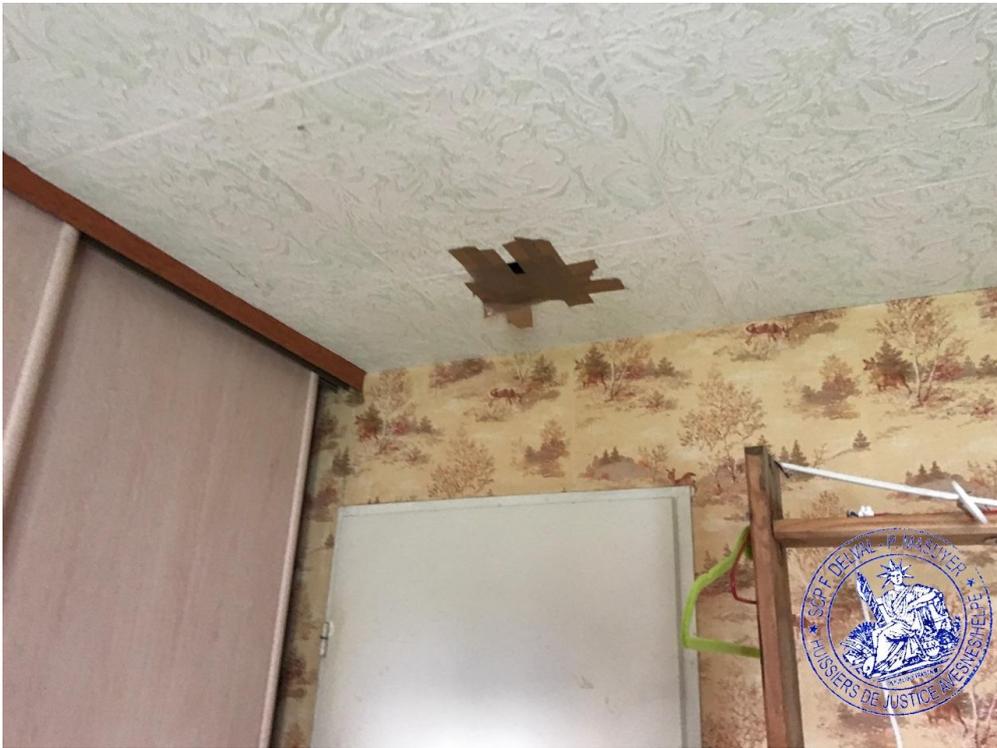
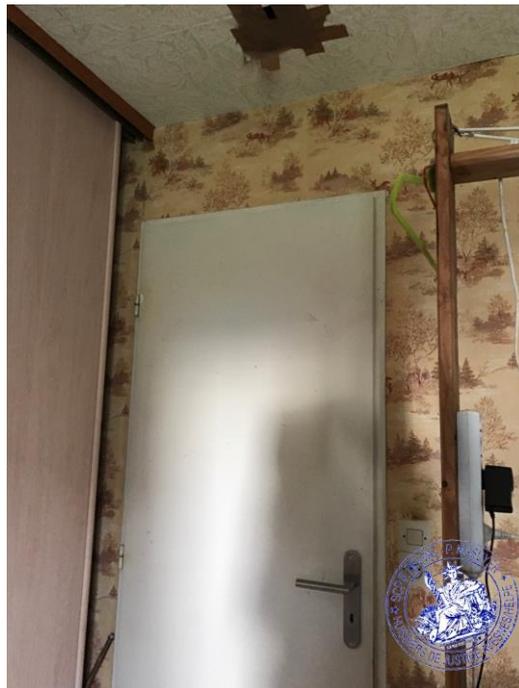
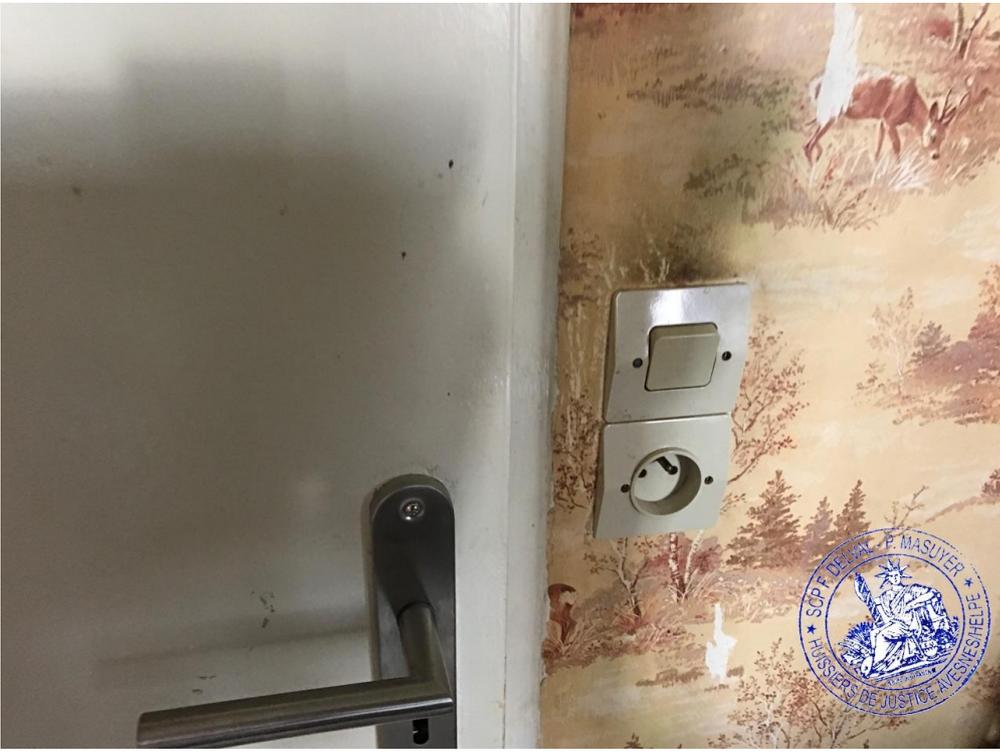
BUREAU

L'**accès** s'effectue par une porte simple en mauvais état, de couleur blanche, ouverture battant simple. Je relève de multiples salissures.

Le **bâti** est en bois en mauvais état. Le bâti est rongé et sale

Les **plinthes** sont en bois peintes en mauvais état. Je relève de multiples salissures.

Les **murs** sont recouverts de papier peint en mauvais état.

L'**éclairage naturel** de la pièce est assuré par une fenêtre en mauvais état, de couleur marron, sans coffrage, ouverture battant double, châssis bois, double vitrage. Fenêtre fortement griffée le dessous de la fenêtre le mur est rongé. Ne comporte plus de dalle de placo-plâtre. Mlle BARON pense que sa chienne la ronger pour essayer de sortir

Présence d'un trou rebouché au plafond.

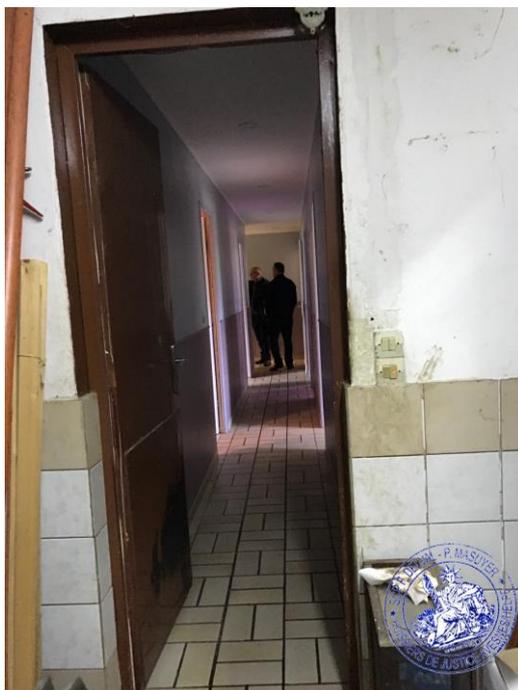
1. porte d'accès entre l'habitation principale

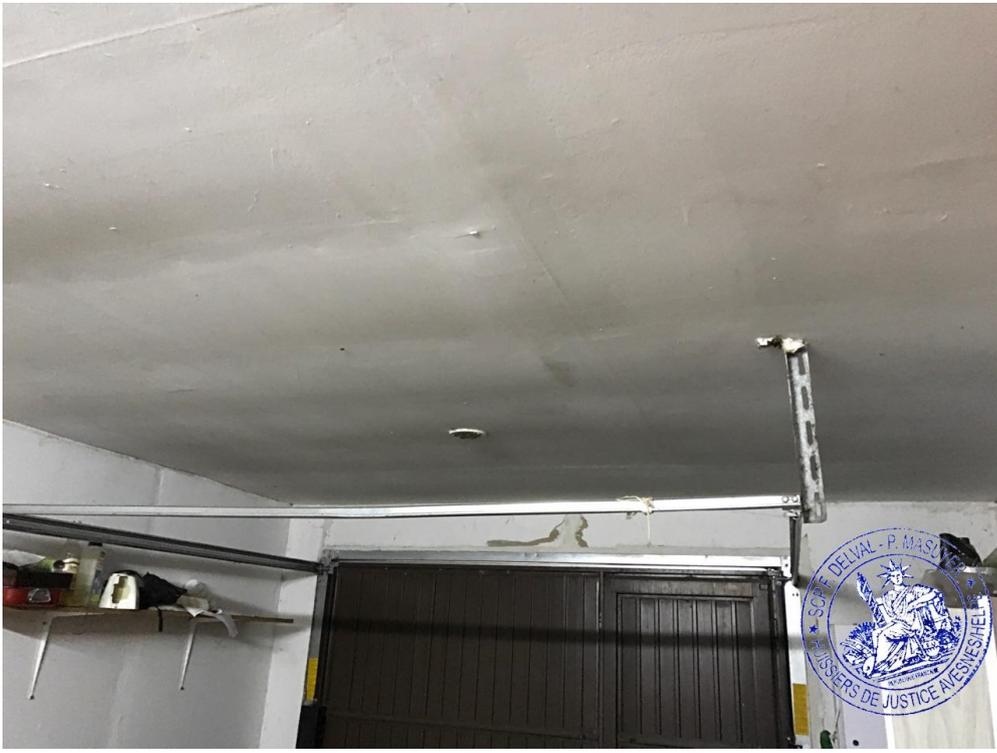
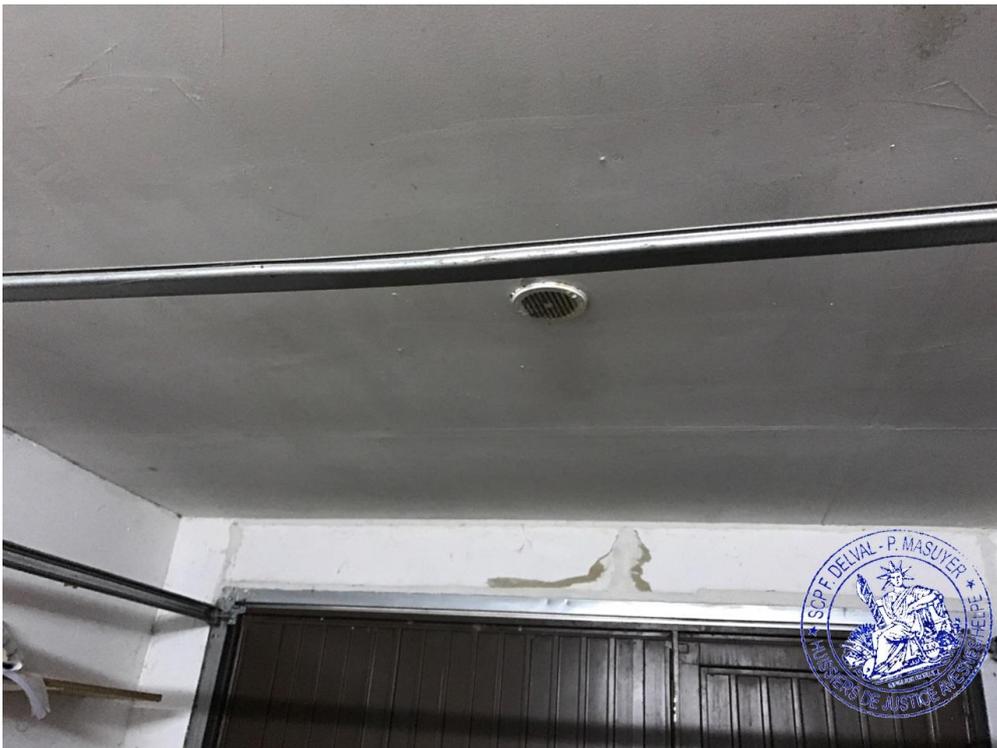
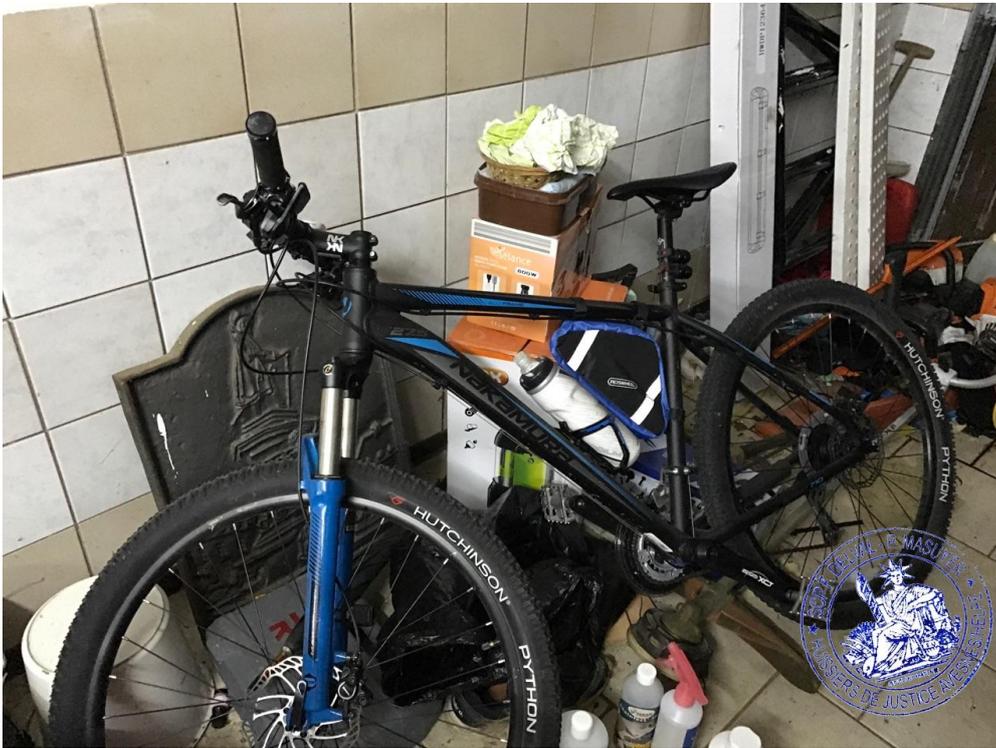
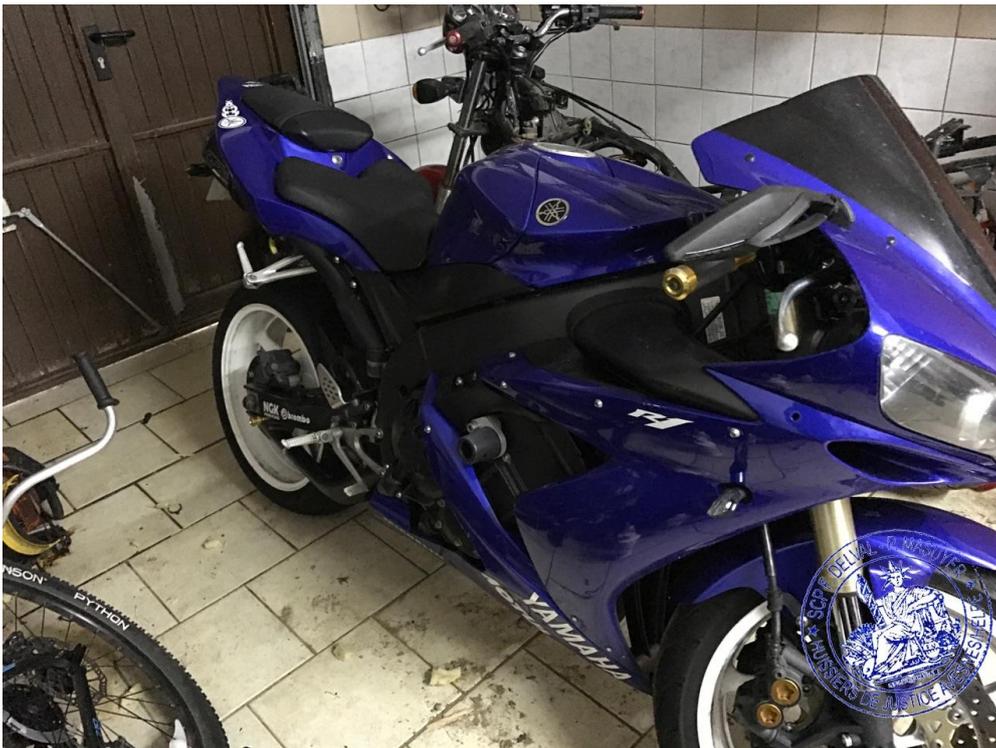
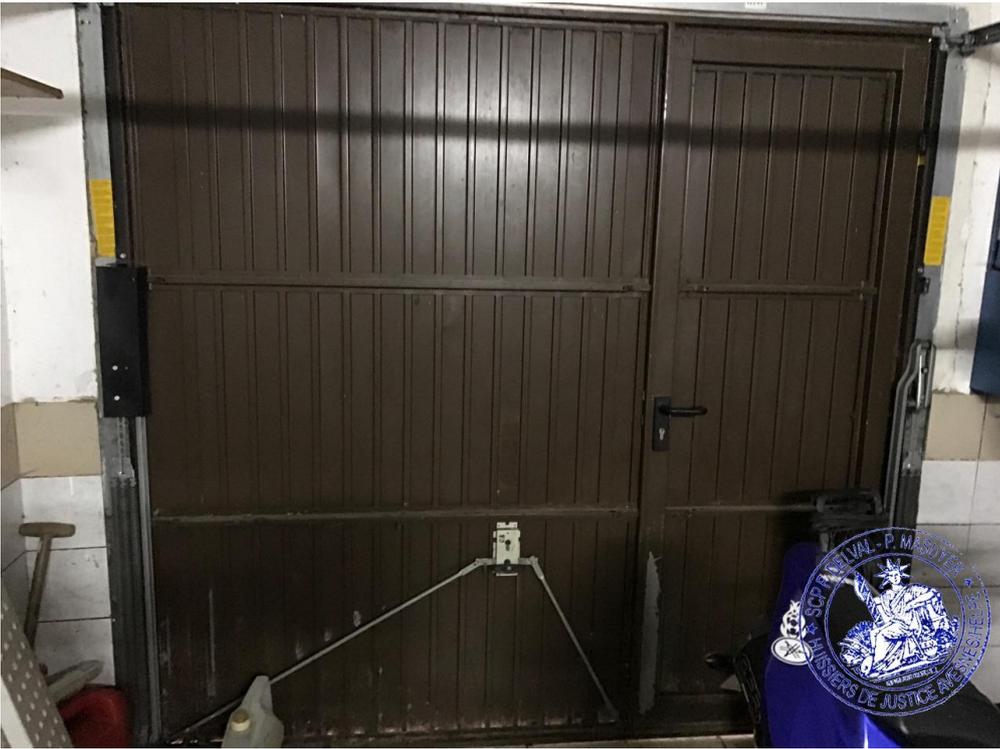
GARAGE

L'**accès** s'effectue par une porte simple en état d'usage normal, ouverture battant simple. Je relève quelques éclats et de multiples tâches.

Le **sol** est recouvert de carrelage en état d'usage normal. Le garage est très encombré il met donc impossible de voir l'état du carrelage pour l'intégralité de la pièce.

Les **murs** sont recouverts de fibre végétale en état d'usage normal. Je relève quelques salissures.

Le **plafond** est recouvert de peinture en état d'usage normal, rampe électrique avec tube fluorescent, avec ampoules. Je relève quelques salissures.

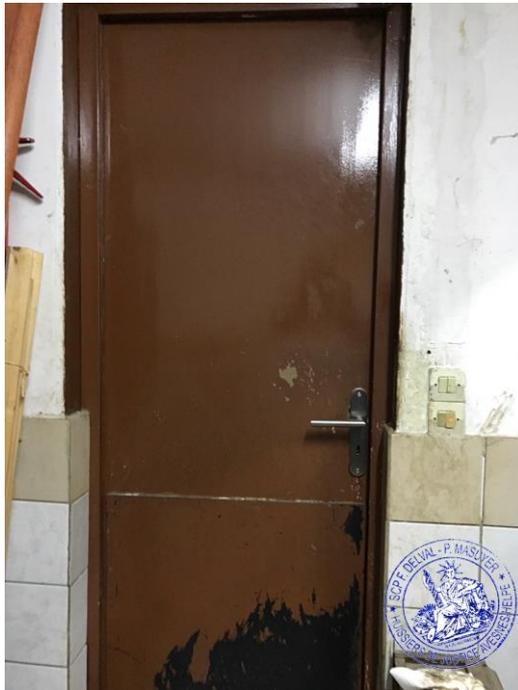
8. porte d'accès habitation

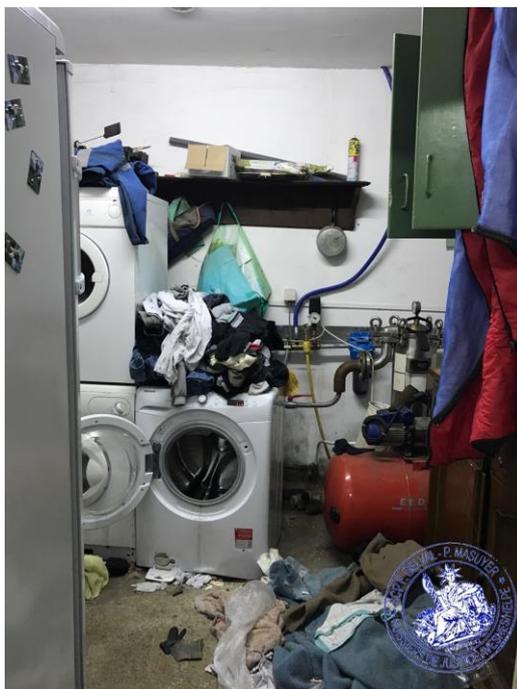
CHAUFFERIE

L'**accès** s'effectue par une porte simple en état d'usage normal, de couleur bleue, ouverture battant simple. Je relève de multiples salissures et de multiples tâches.

Le **plafond** est recouvert de peinture en état d'usage normal. Je relève de multiples salissures.

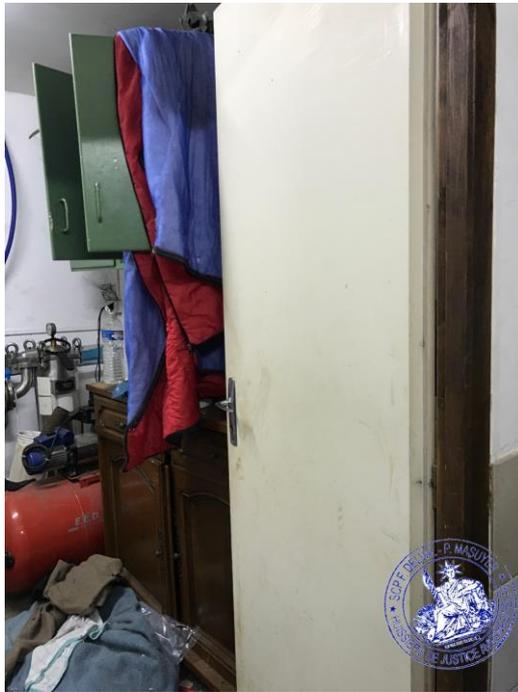
2. accès par le garage

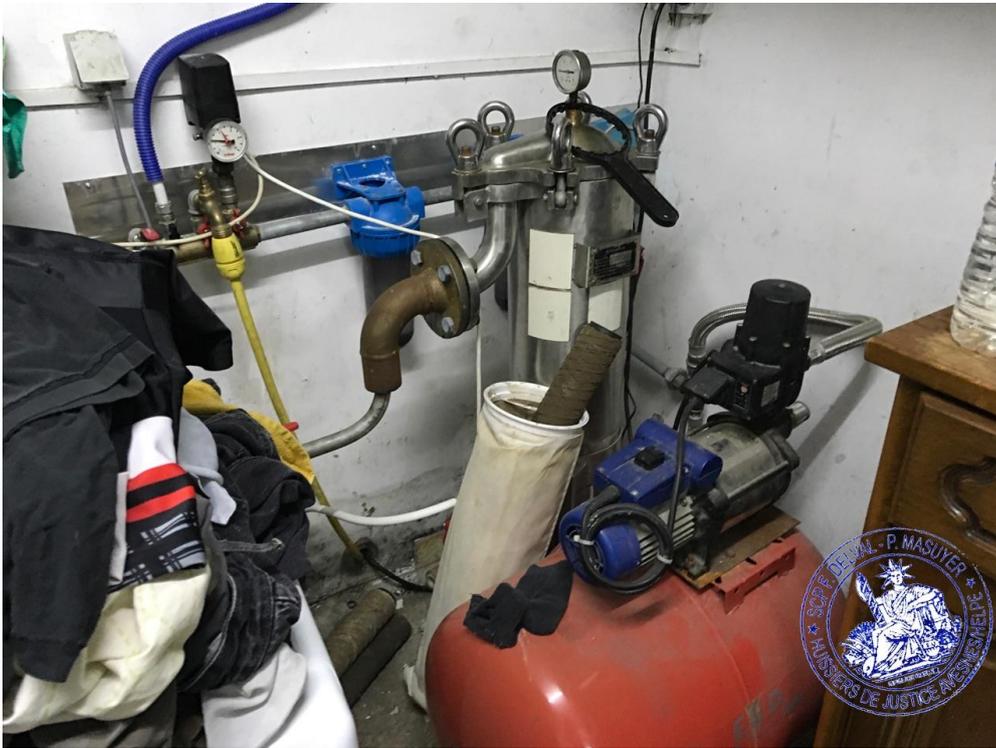
4. surpresseur et pot à boue

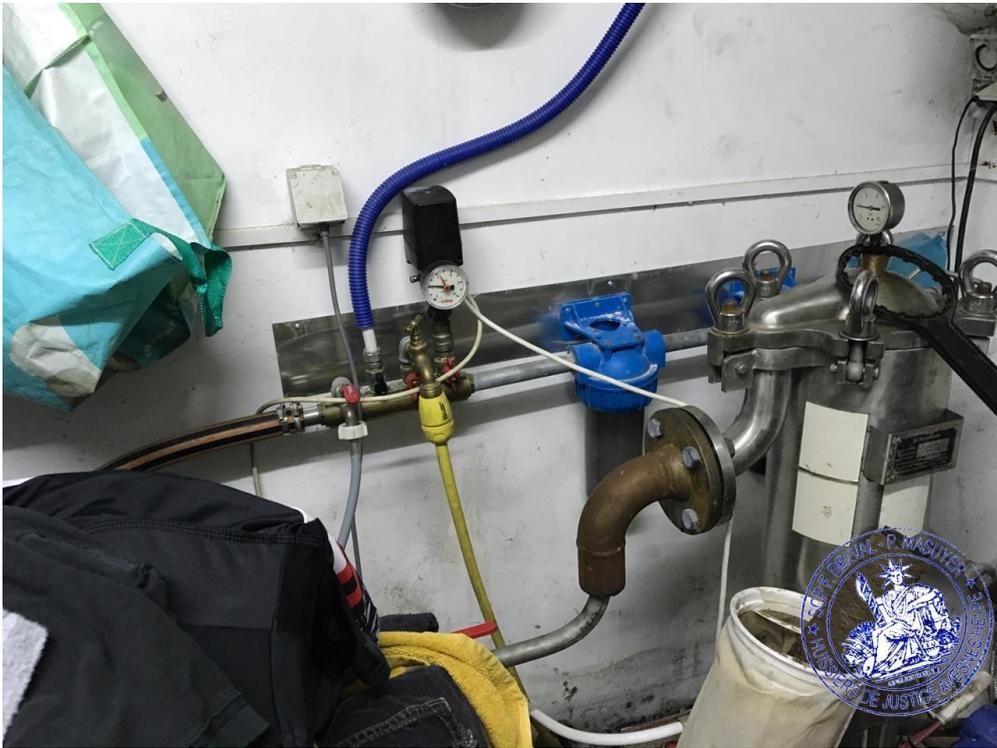
6. système de filtration et limiteur de pression

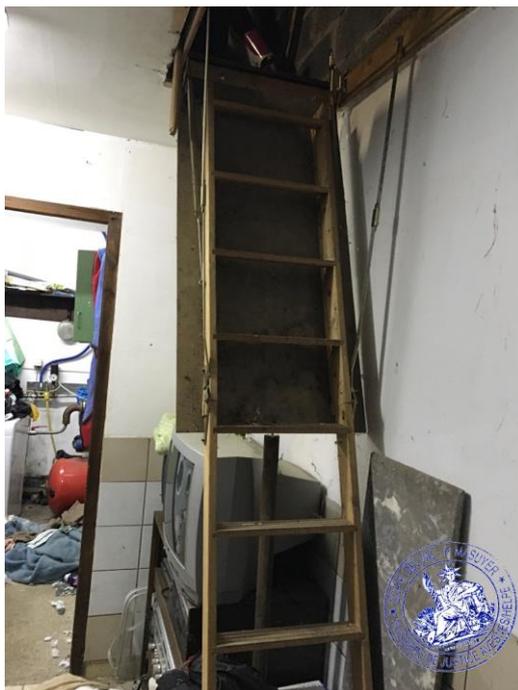
Le grenier ne comporte ni plancher ni dalle uniquement des poutrelles sur lesquelles sont posés de l'isolant. La toiture en elle même ne comporte pas d'isolant elle comporte un ancien pare pluie il s'agit d'un pare pluie en simple pvc

1. accès par le garage

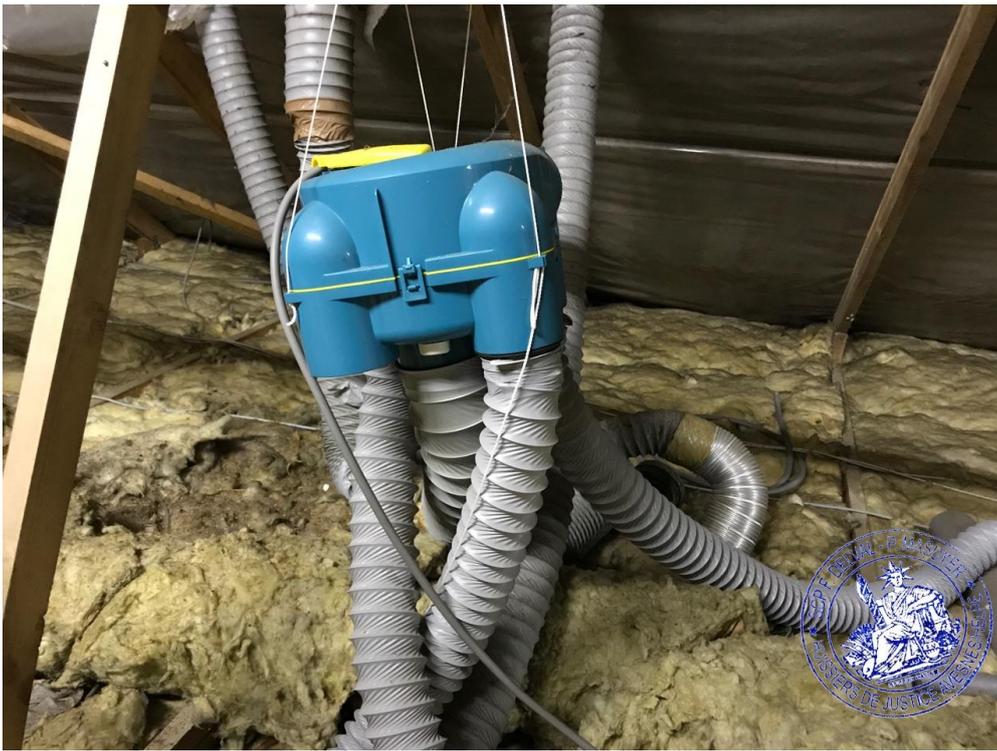
9. vmc
