PROCES VERBAL DE DESCRIPTION

Me suis rendue ce jour à NOYON (60490) 6, Rue du Champ des Cosaques où étant à 14 Heures, j'ai dressé le Procès Verbal comme suit :

NOYON (60400)
6, Rue du Champ des Cosaques
Cadastré section AV n°369 pour 09 ares 3 centiares

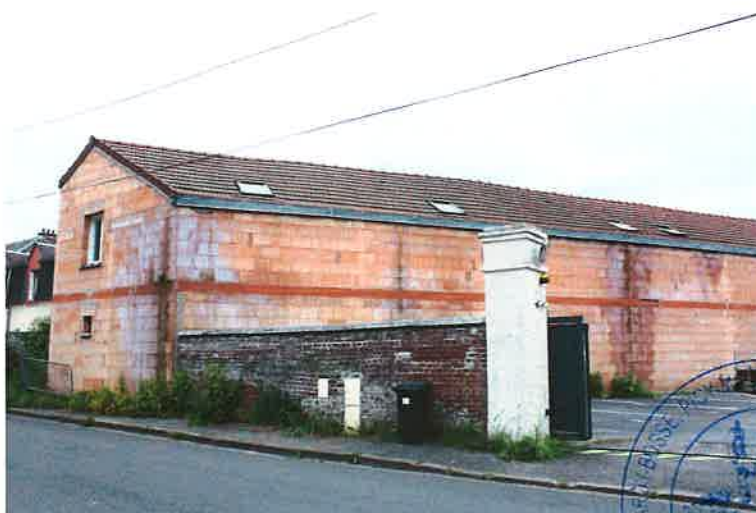
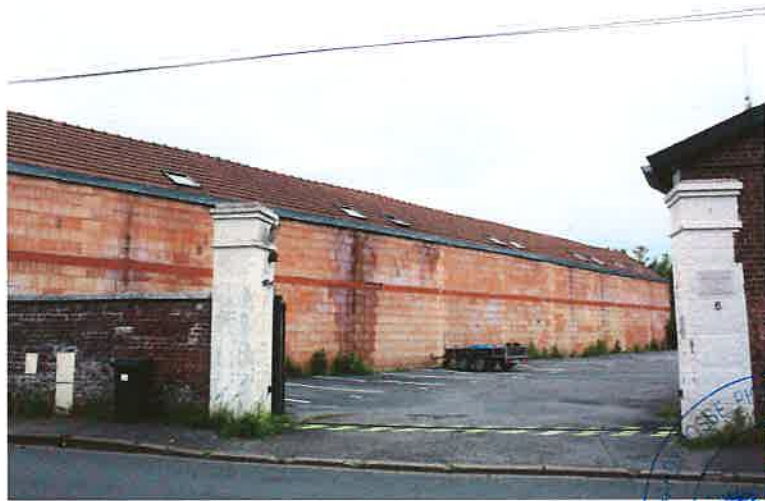
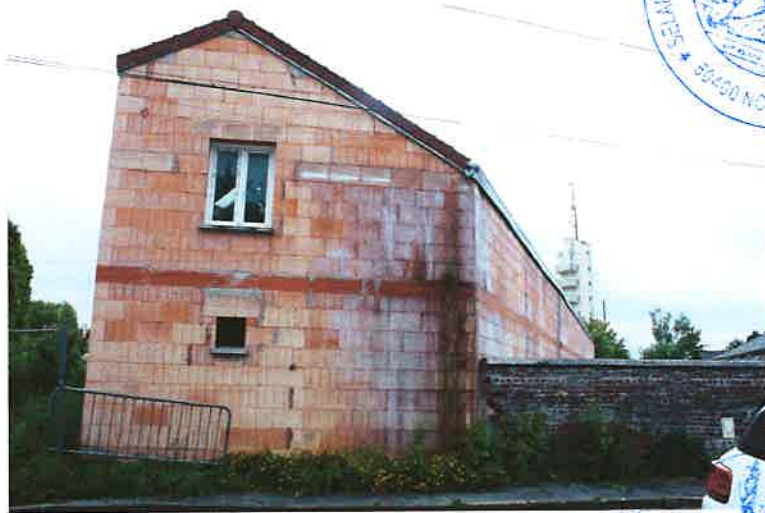
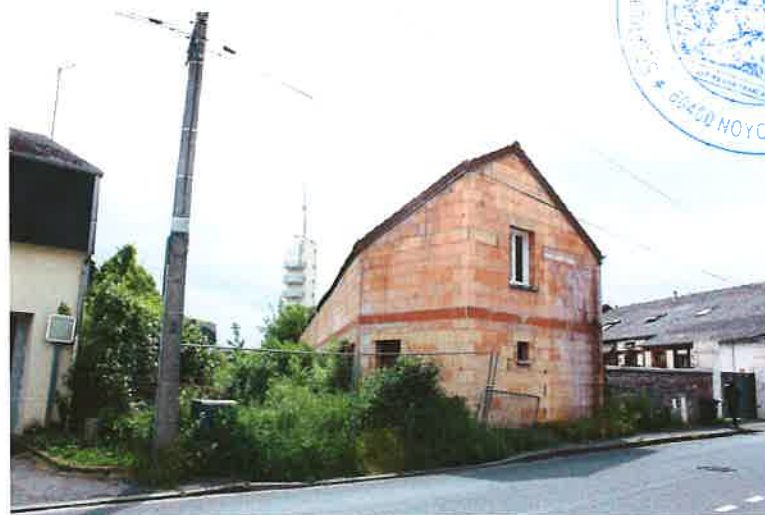
Le terrain est en friche et abandonné laissant apparaître une végétation luxuriante

Sur la droite de ce terrain en friche, contigu à la propriété n°6, est édifié un immeuble rectangulaire de grande longueur

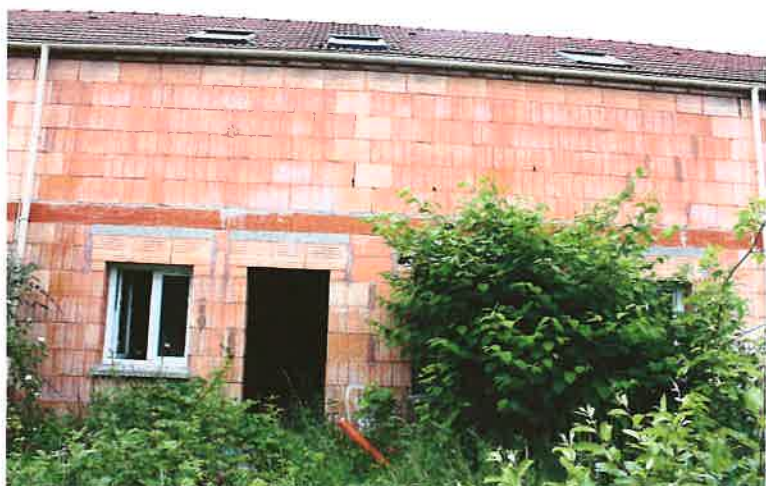
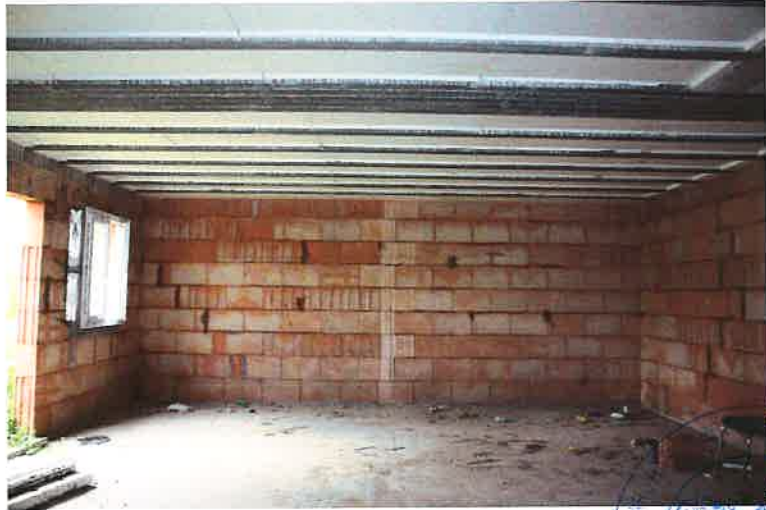
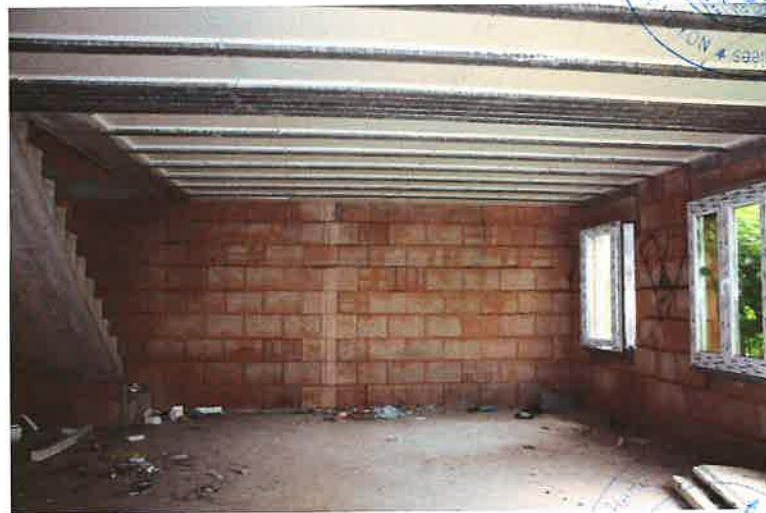
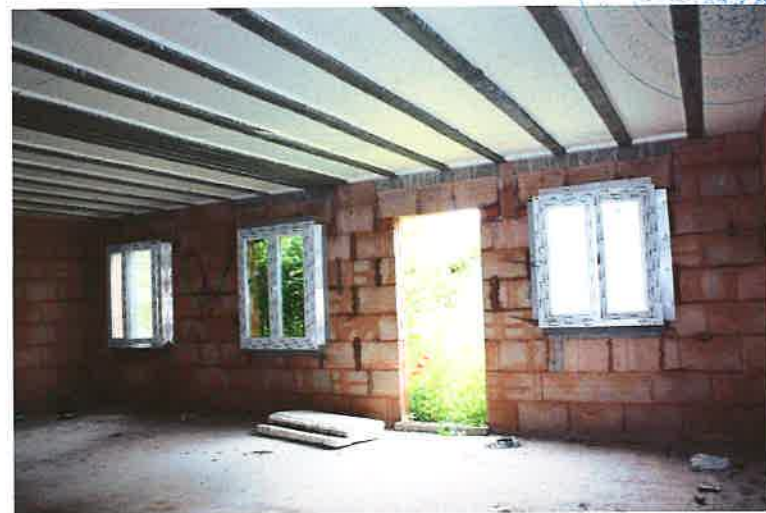
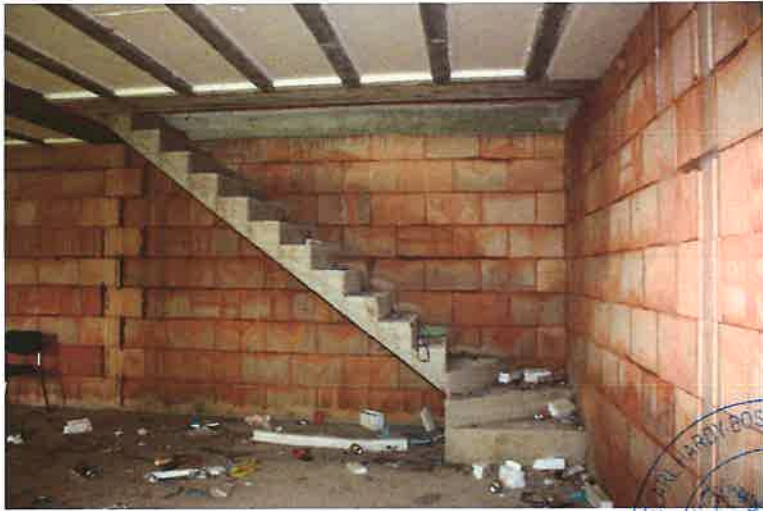
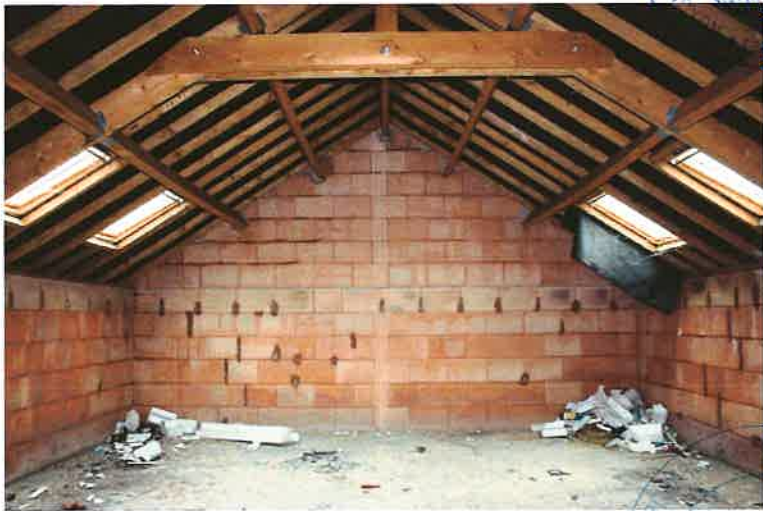
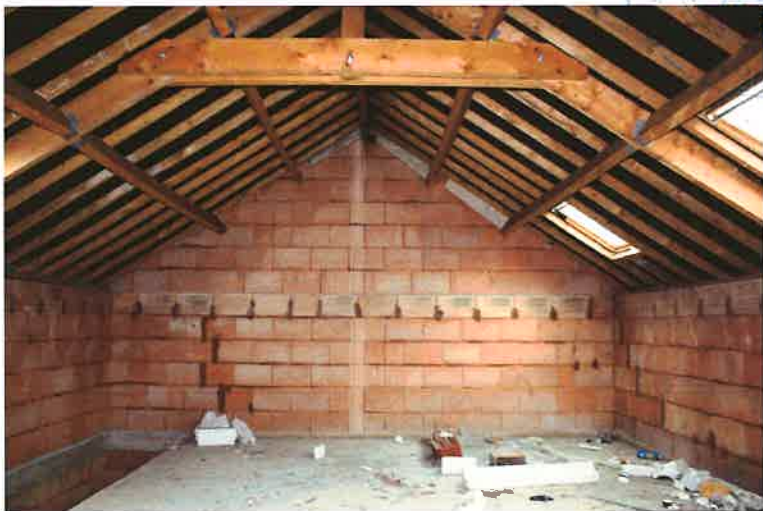
Logement n°3

Les murs sont en briques alvéolaires état brut

Charpente apparente non isolée

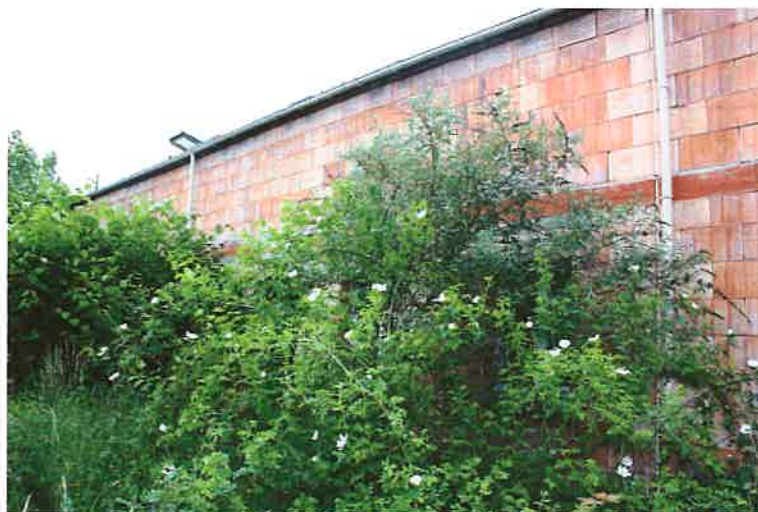
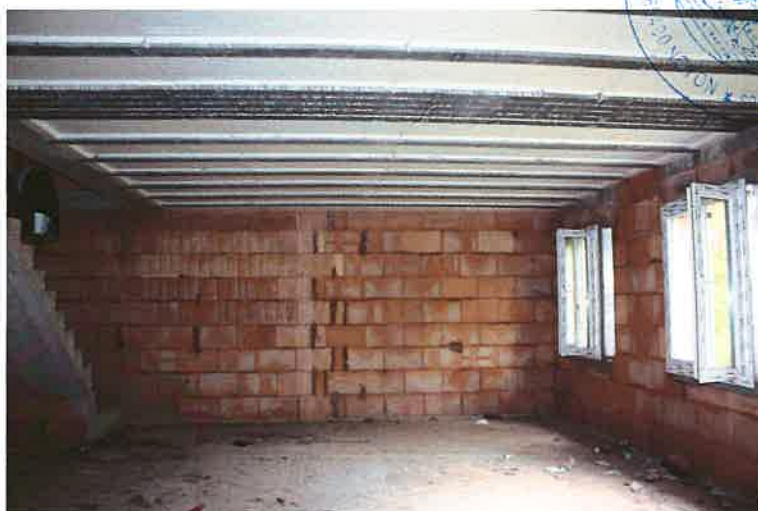
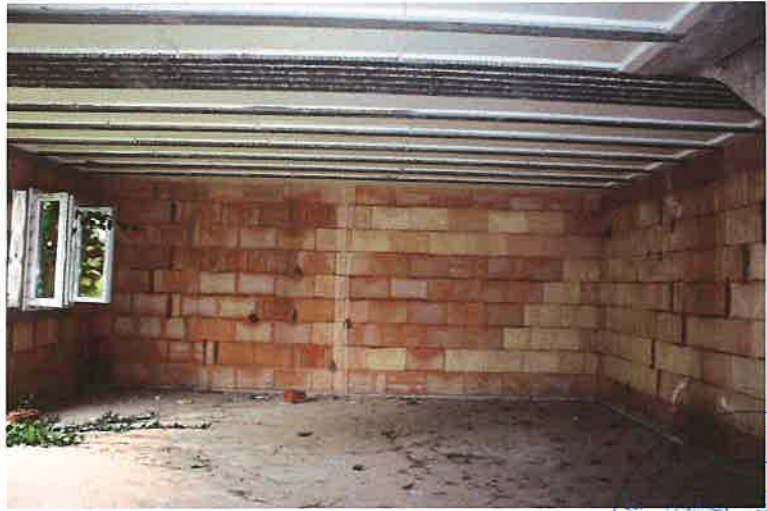
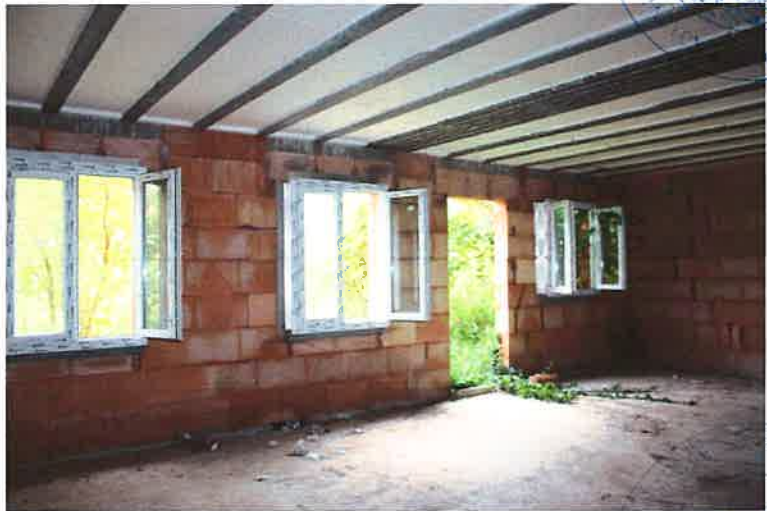
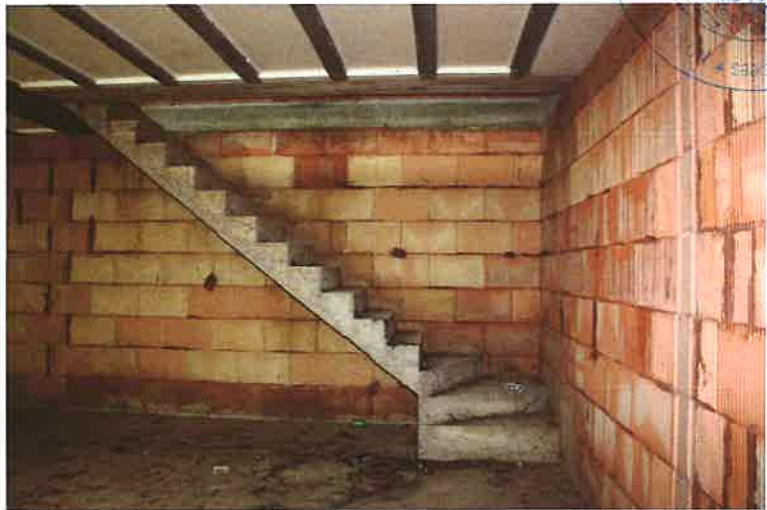
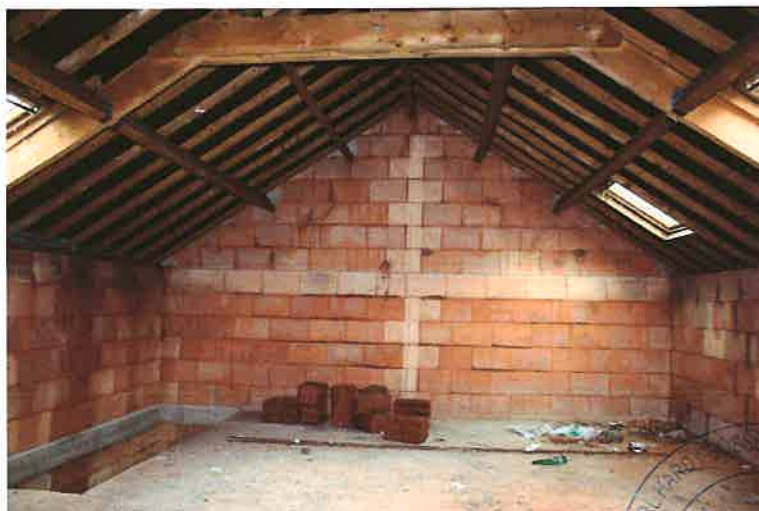
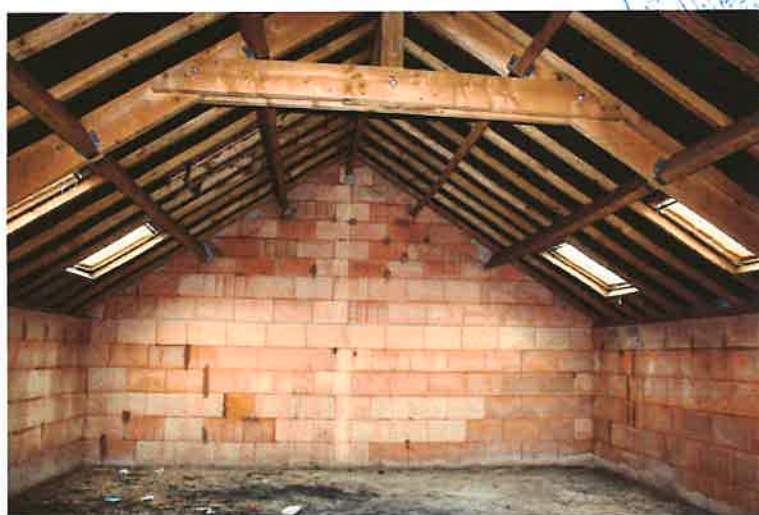
Logement n°4

Les murs sont en briques alvéolaires état brut

Charpente apparente non isolée
